フラットデッキ表面状況調査

第8回調査版
フラットデッキ工業会

フラットデッキ工業会実務委員会

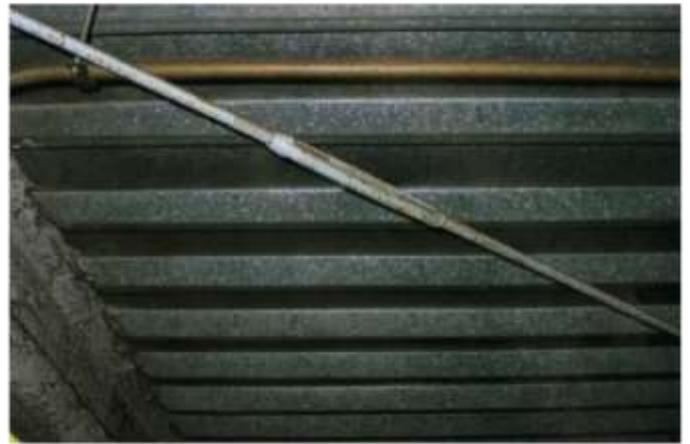
撮影年:1995年

1階が駐車場として使用され、平日は出入り口がオープン状態で、外気が常に入る環境にある。多少白錆が認められる。

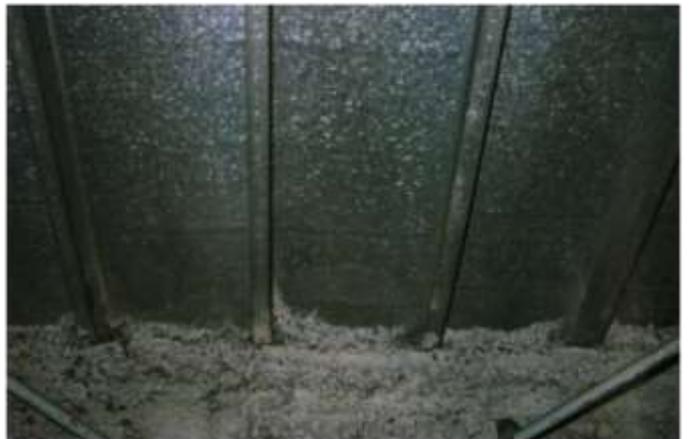
撮影年:2003年

第1回調査と比較して、白錆の進行は見られず、赤錆の発生もない。

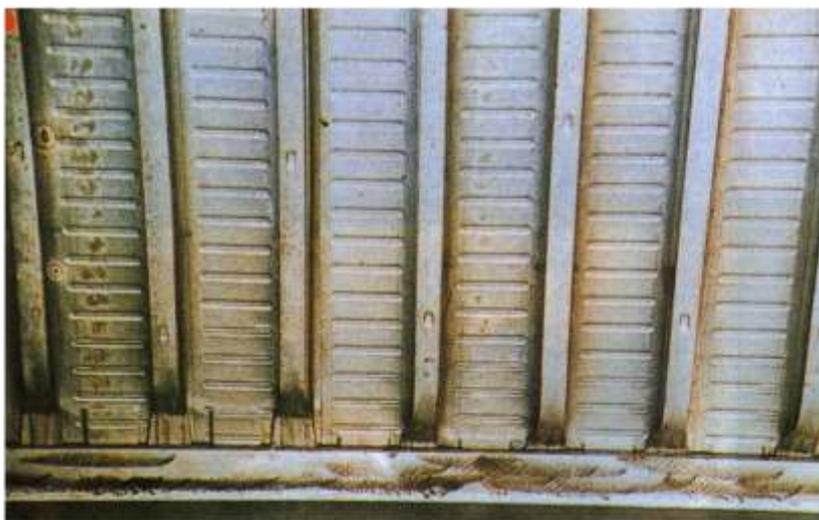
撮影年:1995年

雨がかかる外周部近傍のフラットデッキ表面に一部白錆が発生しているが、雨のかからない内側についてはほとんど変化していない。

ただ内側において、小梁近傍で一部赤錆が発生している箇所があるが、当該箇所の小梁やボルト頭も錆びており、原因は不明である。

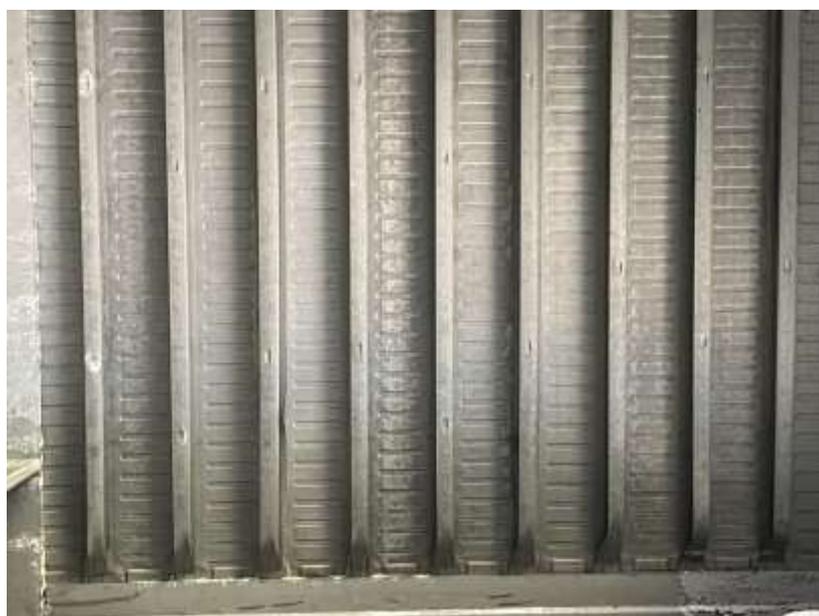
撮影年:2023年

第1回調査時とほぼ変化無し。
外気に面している状況であるが、錆の進行はなく安定した状態である。

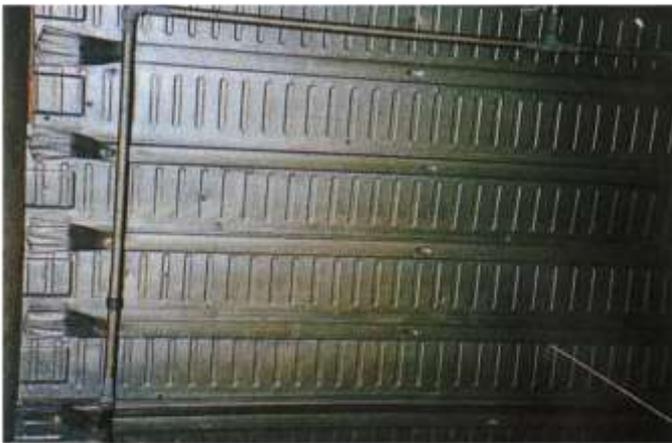
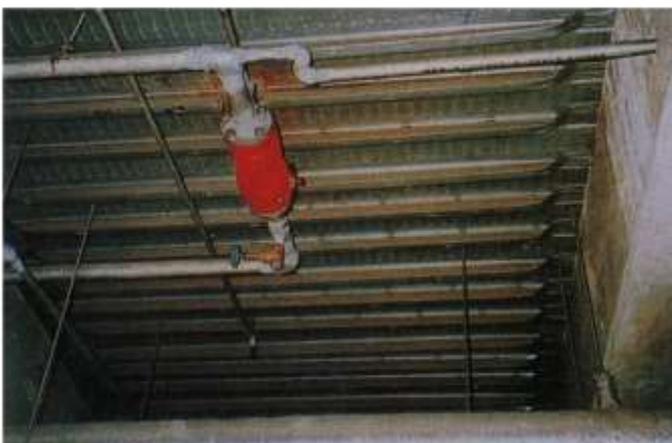
撮影年:1995年

ホテルの地下1階の駐車場として使用されている。
フラットデッキ表面は、若干黒色になっていたが錆は見られなかった。
若干黒ずんでいたのは、自動車排気ガスによるものと思われる。

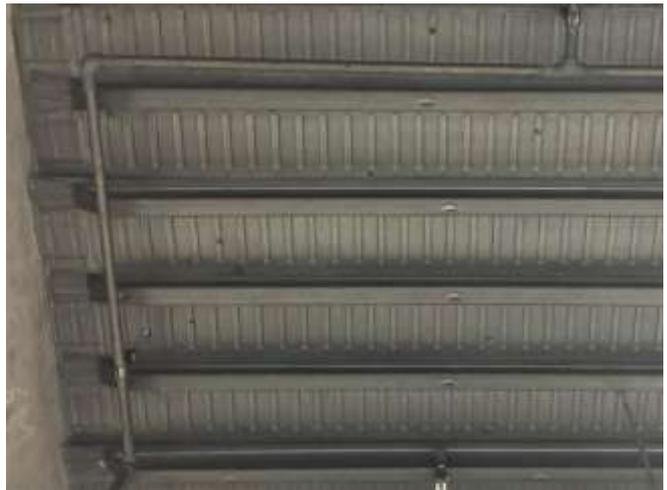
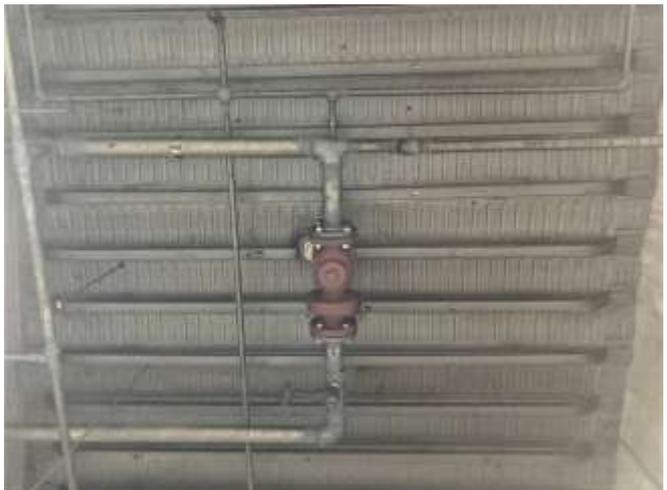
撮影年:2023年

フラットデッキリブかしめ部や水抜き孔等にも錆の発生は無く、良好な状態を保っていた。
リブ(現場)切断部の部分的な焼けは前回(2019年)調査時から特に変化は見られない。

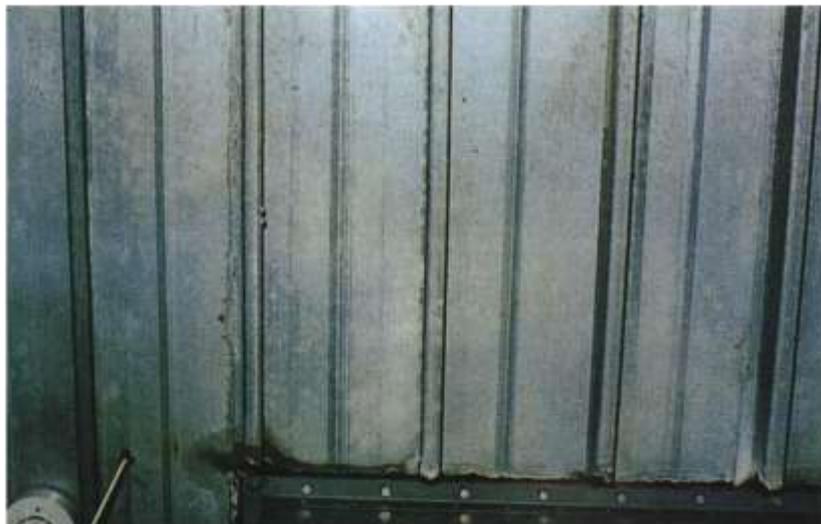
撮影年:1995年

フラットデッキは2社のものが使用されている。
事務所として使用されており全て天井で覆われている。
目視した場合はトイレ、湯沸かし場の天井裏であったが錆の発生は認められなかった。
フラットデッキ表面の変色もなく事務所ビルの天井のある場合は殆ど耐食性に問題はないと思われる。

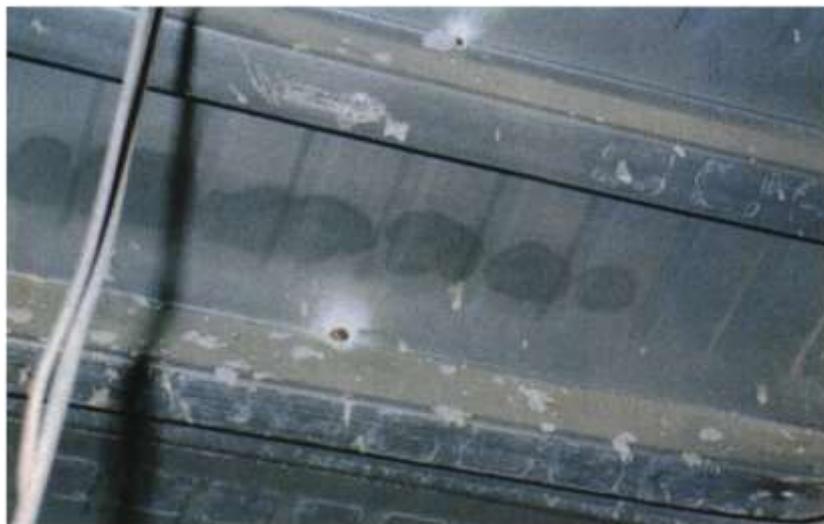
撮影年:1998年

第1回調査と比べて変化は認められなかった。
亜鉛めっきの表面も変化はなかった。

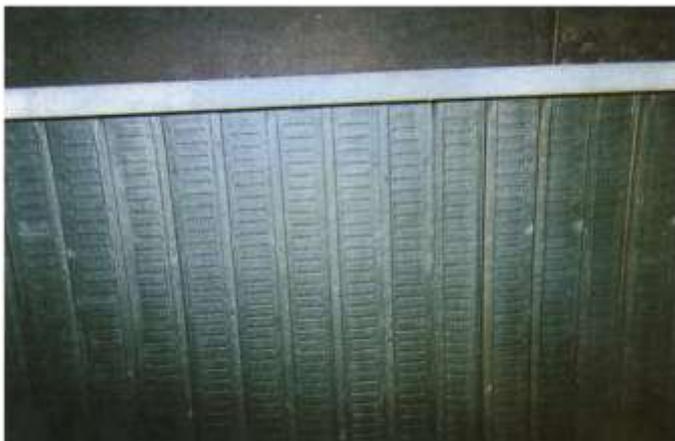
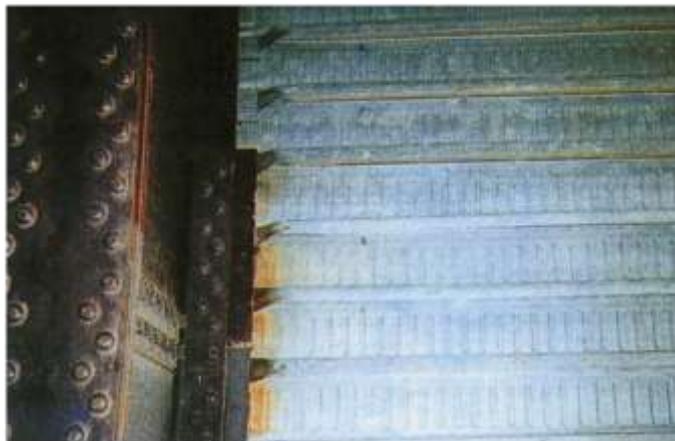
撮影年：1995年

南口～北口に跨る駅上駅舎の床に施工され、線路、プラットフォームの上部にあらわして使用されている。フラットデッキには、コンクリート打設時の水抜き穴部分の一部と平坦部の折曲げ面に白錆が見られる。又、フラットデッキ端部と鉄骨の取り合い部分で、もらい錆びと思われる赤錆が発生しているが進行は止まっている様子だった。全体的に黒色しつつ有るが耐食性は良好だった。

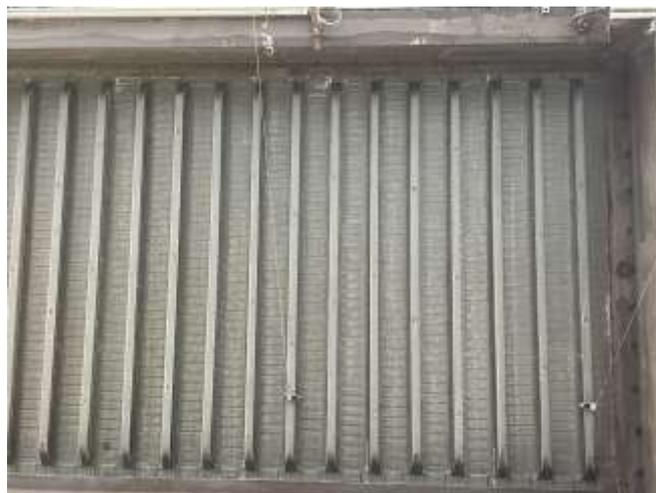
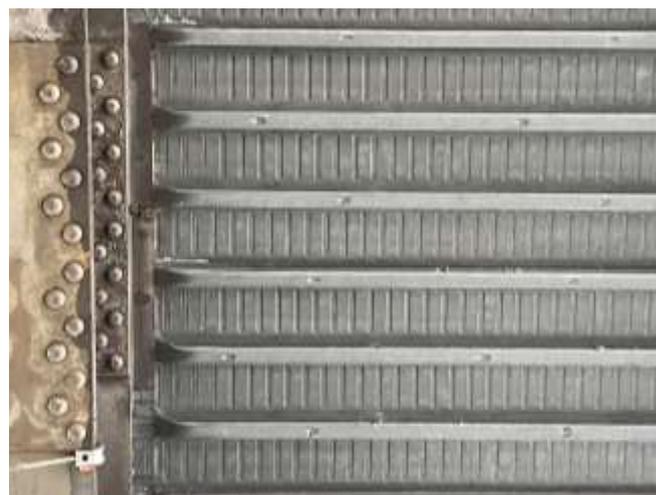
撮影年：2023年

フラットデッキ表面に一部白錆が見られるが、前回(2019年)調査時と比較して大きな変化はなかった。

フラットデッキリブかしめ部や水抜き孔周辺等で赤錆や白錆が発生している箇所があったが、前回調査時より錆が進行している様子はなかった。

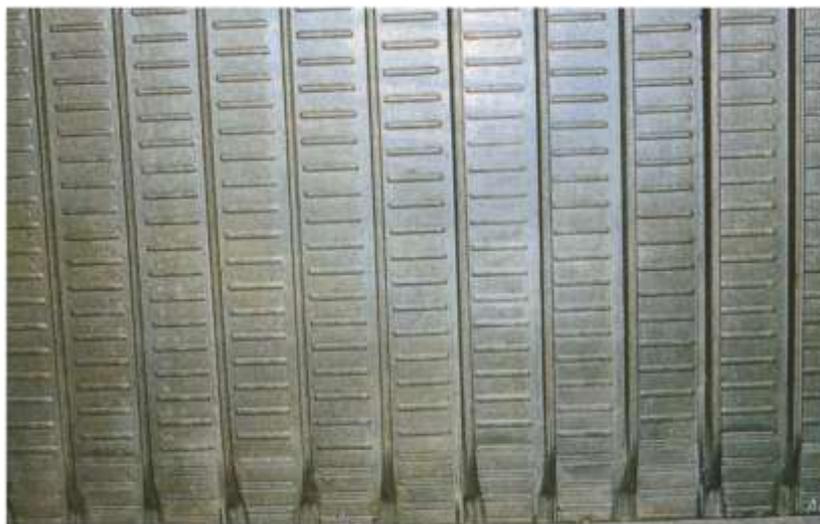
撮影年:1995年

フラットデッキに錆は認められない。表面は黒く変色しているが著しい美観的損傷はないと思われる。

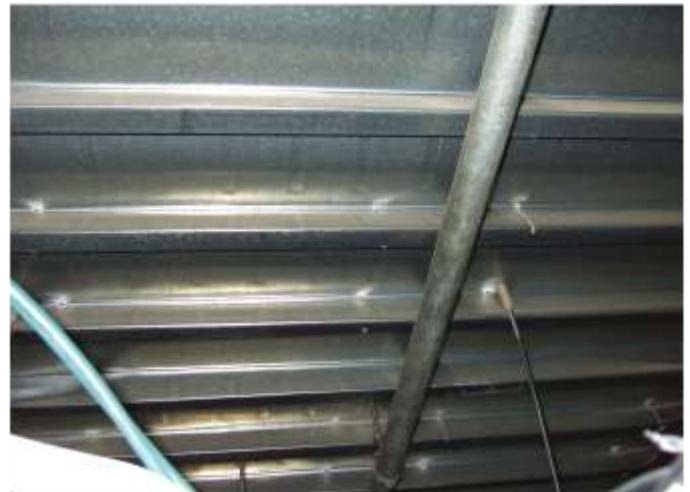
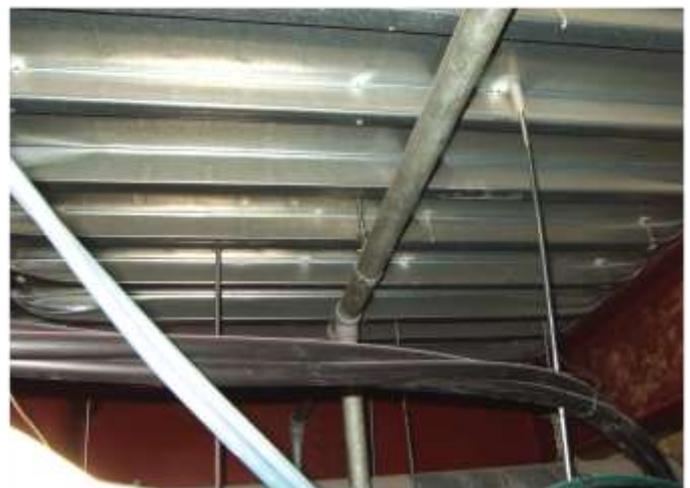
撮影年:2008年

フラットデッキ表面状況に全く変化は見られず良好な状態である。

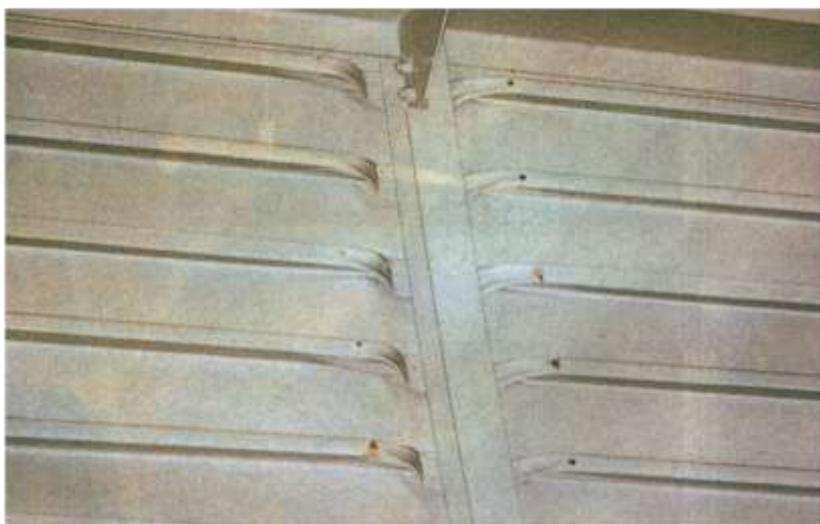
撮影年:1995年

フラットデッキは水抜き穴周辺の一部に僅かな錆が認められた。

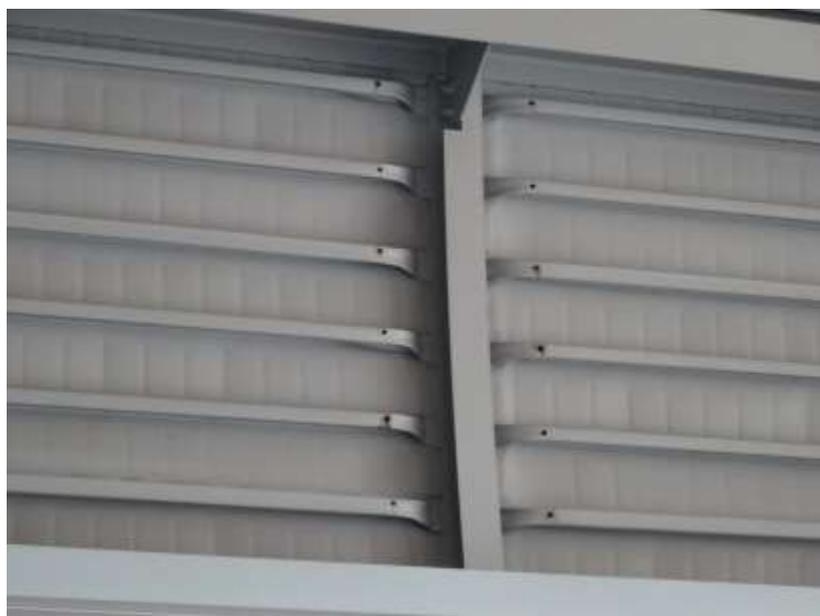
撮影年:2019年

フラットデッキ塗装面に前回調査(2015年)に比べ変化は見られない。水抜き穴周辺の錆も進行していなかった。

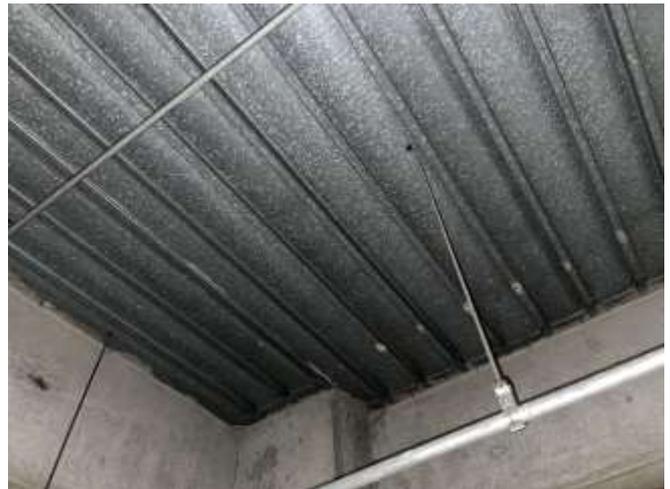
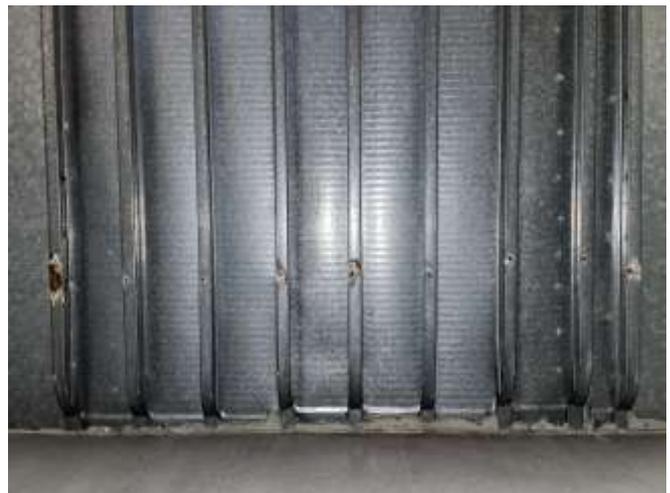
撮影年: 2023年

フラットデッキ表面は排気ガスの汚れや白錆が見られるが、前回(2019年)調査時と比較して大きな変化はなかった。
水抜き孔周辺に赤錆が発生している箇所があるが、前回調査時より錆が進行している様子はなかった。

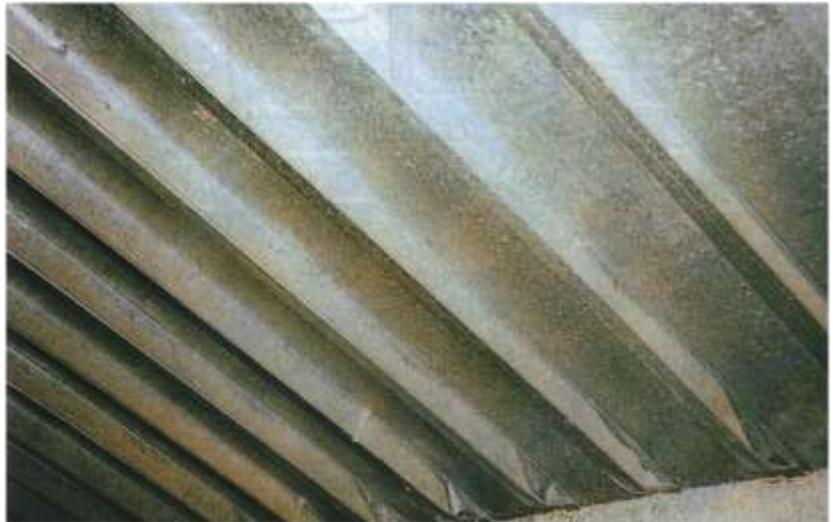
撮影年:1995年

物件はマンションやアパートが建ち並ぶ一角に位置するマンションの専用駐車場として使用されている。フラットデッキ表面には一部白錆がみられる。

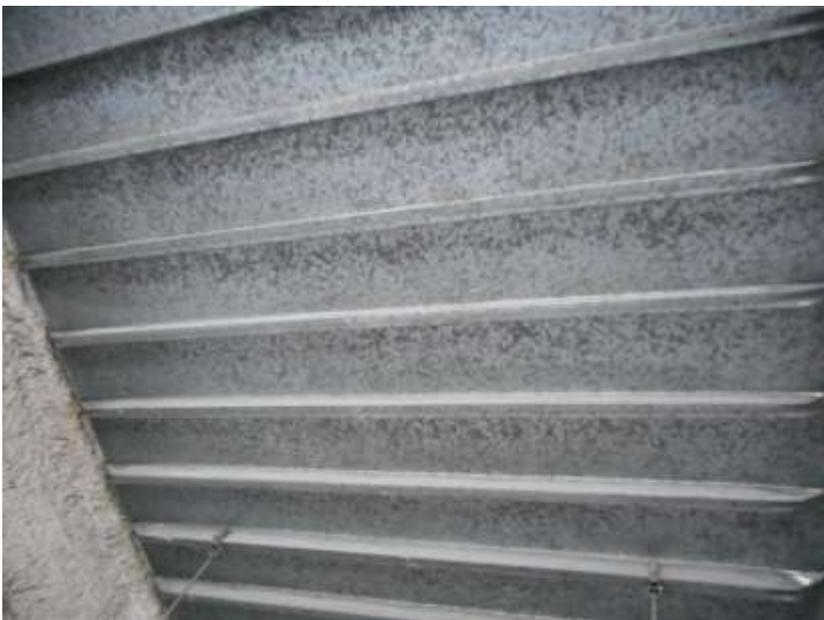
撮影年:2015年

全体に黒ずんで光沢感は無いが、白錆びの進行など表面状況に変化は見られなかった。

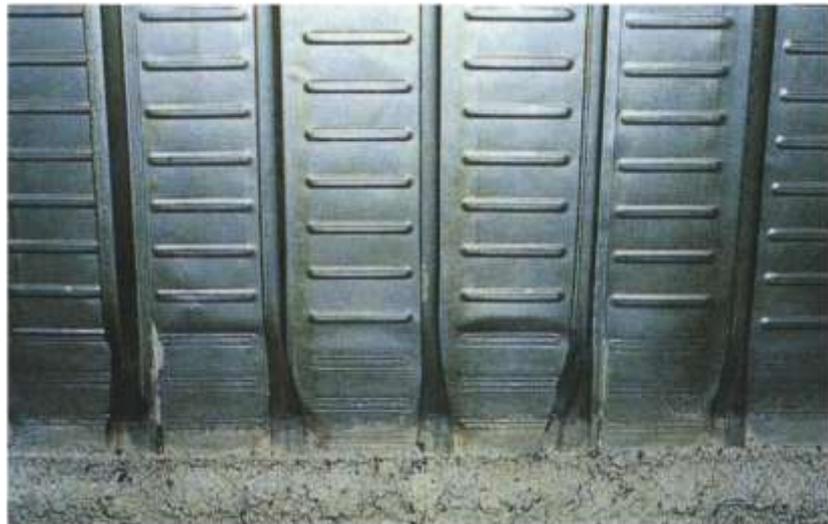
撮影年:1995年

写真は駐車場を撮影した。
 錆による腐食は何処にも認められな
 かった。
 屋外の車路に使われているフラット
 デッキにも錆の発生はない。

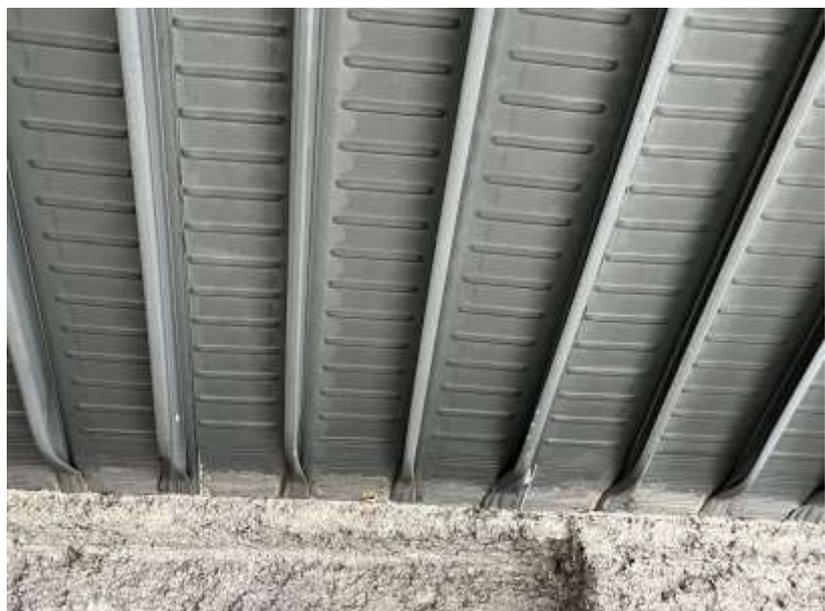
撮影年:2023年

排気ガスの影響で表面はかなり煤け
 ているが、錆の発生は見られず、前回
 (2019年)調査時と比較して変化なく良
 好な状態である。

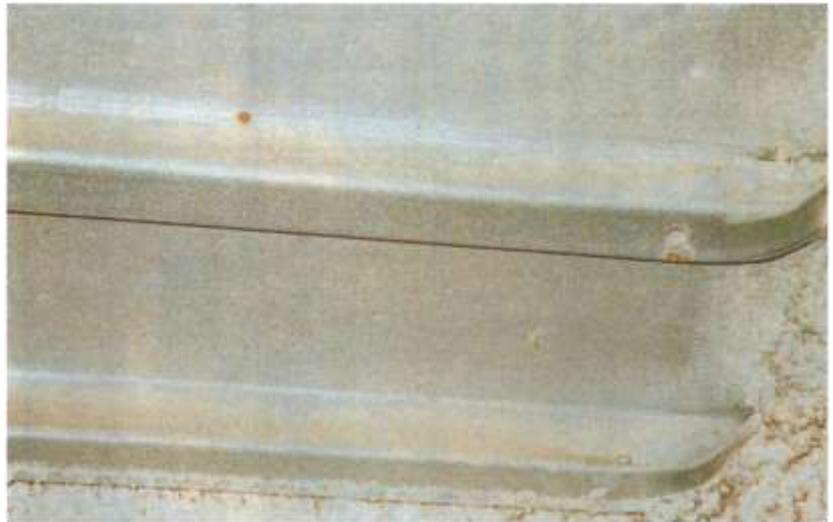
撮影年:1995年

物件はパチンコ店の専用駐車場として使用されている。
フラットデッキの水抜き穴周辺のごく一部に錆が認められるが表面は良好な状態である。

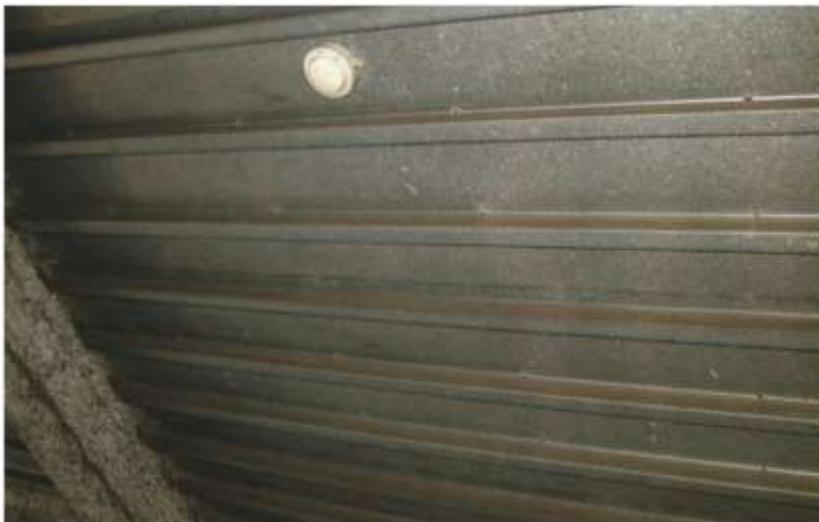
撮影年:2004年

排気ガスの影響か、黒く煤けた感じが増している。
若干の白錆も認められる。

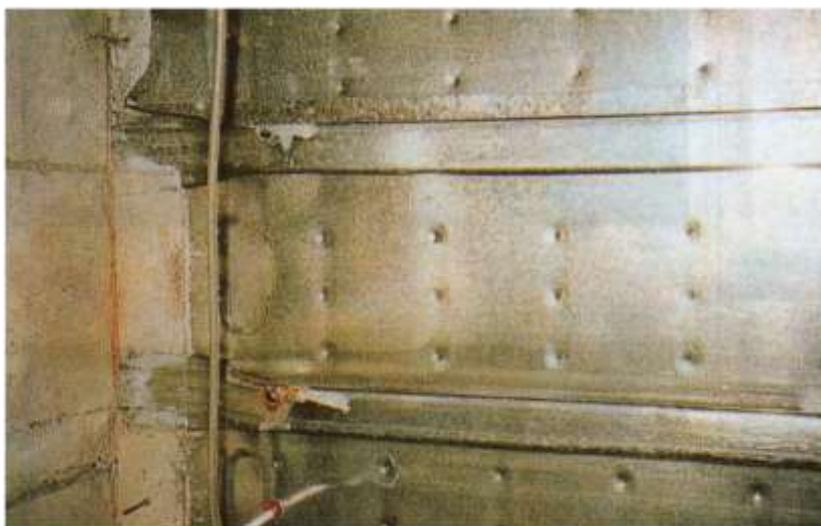
撮影年:1995年

フラットデッキの表面は良好な状態であり、水抜き穴周辺の一部に錆が認められる。

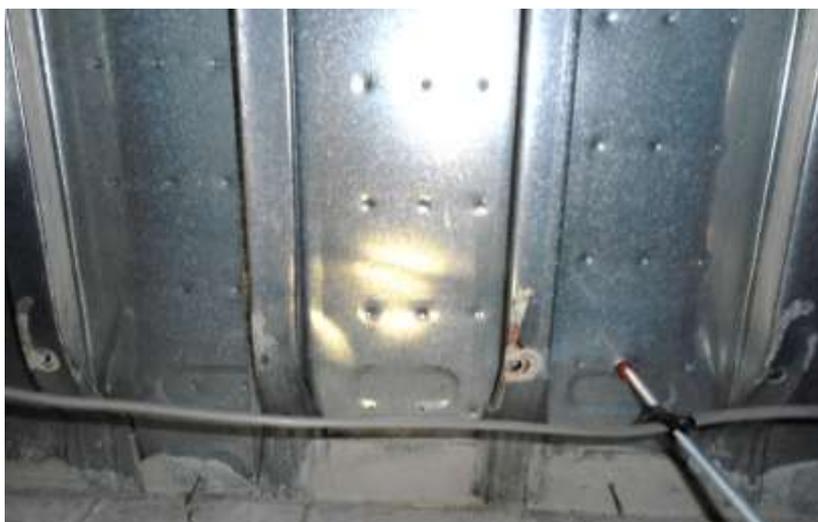
撮影年:2015年

第1回の調査時点と比べてフラットデッキ表面状況に変化は認められず、良好な状態である。

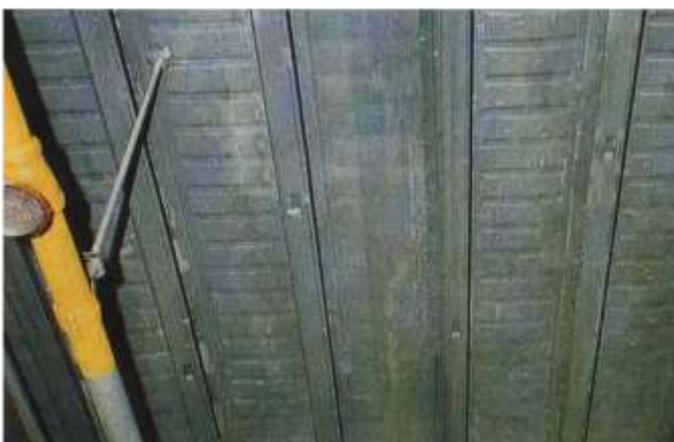
撮影年:1995年

フラットデッキ表面には、錆は見られなかった。

白錆が一部に見られたが、これは設置環境によるものではなくフラットデッキ梱包・保管時に発生したものである。

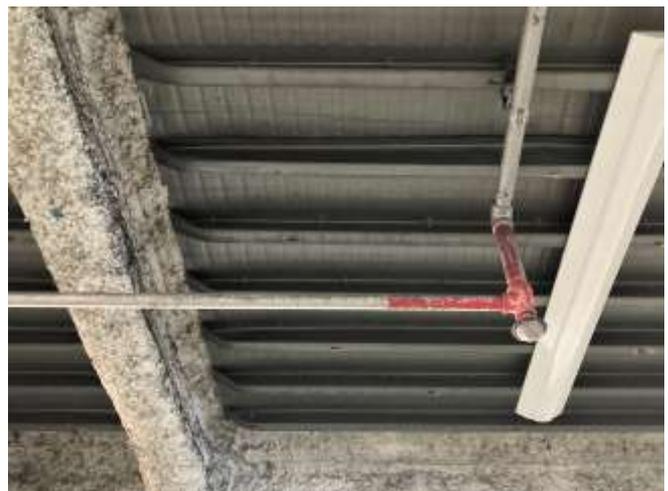
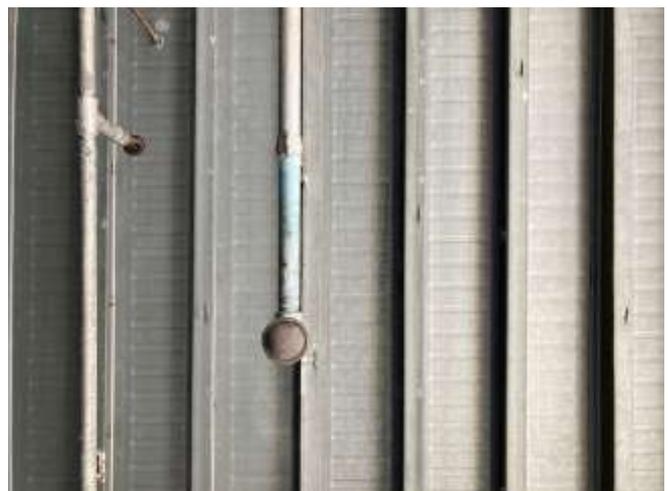
撮影年:2023年

外気に触れる環境ではあるが、新たな錆に発生や進行は無く、前回(2019年)調査時から大きな変化は見られず、良好な状態を保っていた。

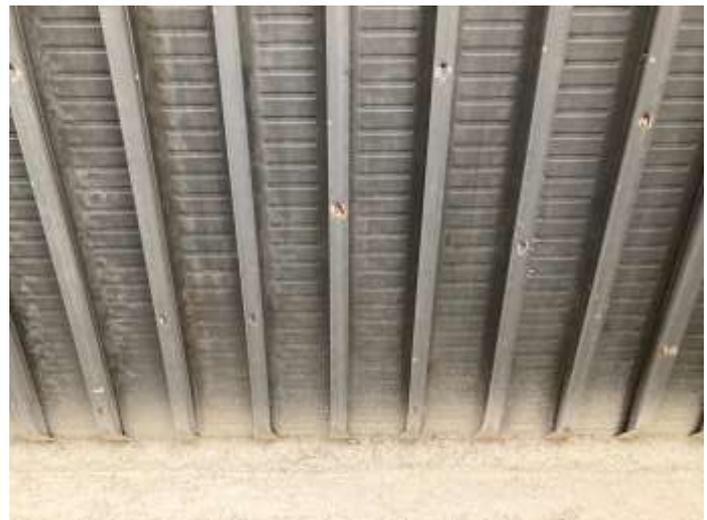
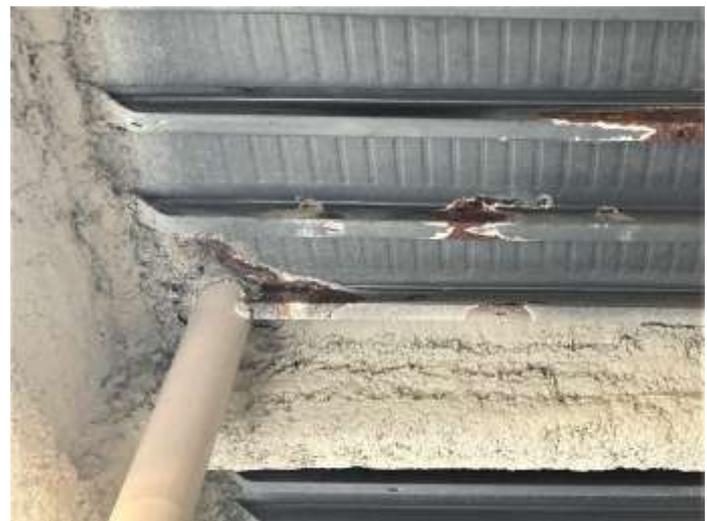
撮影年:2023年

外気に触れる環境ではあるが、全体的には良好な状態を保っていた。外周近傍の縦樋貫通部等の水分が供給される環境では前回(2019年)調査時より錆範囲の進行が見られた。

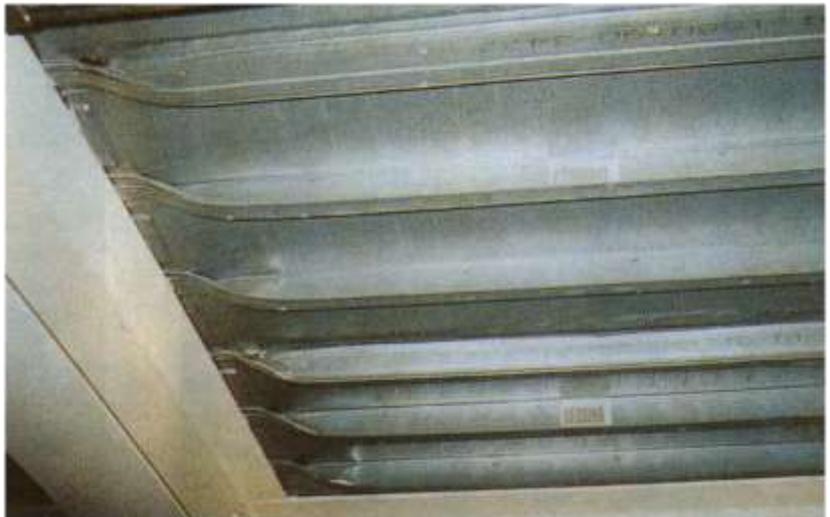
撮影年:1995年

物件は東京湾に面した隅田川河口部にある建家で四周は鋼板製の腰壁のみで、外気が流入する。フラットデッキ水抜き穴部の一部に白錆が見られるが、フラットデッキの耐食性は良好だった。

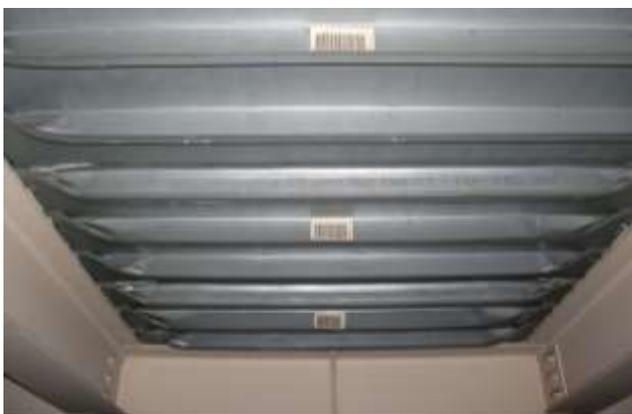
撮影年:2015年

東京湾に近く海塩粒子を含んだ外気が容易に流入する環境ではあるが、一般部は前回(2011年)調査時と比べ大きな変化はなく、水抜き孔近傍の白錆も腐食が大きく進行した形跡はない。外壁開口部の上部に位置するフラットデッキの一部において、鉄骨梁と共に赤錆が発生しているが、前回調査時から大きな変化は見られず、錆の進行は非常に緩やかであると思われる。

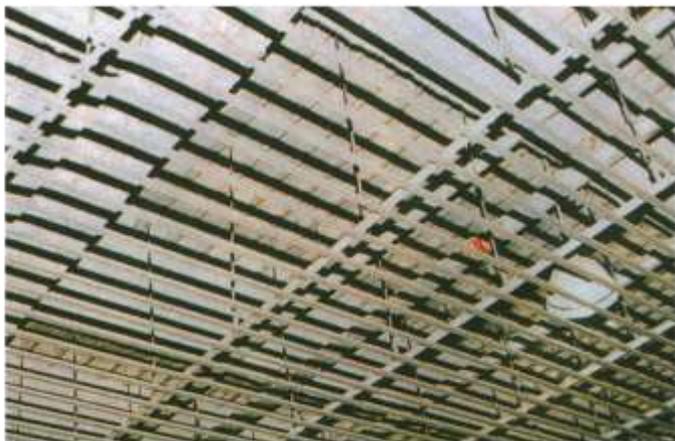
撮影年:1995年

1階部分がピロティーで、車路になっており、その真上の2階の床に使用されている。梁の耐火被覆がフラットデッキにも多少ついている。

四谷駅であり、自動車の交通量の多いところに位置しているが錆の発生は認められない。

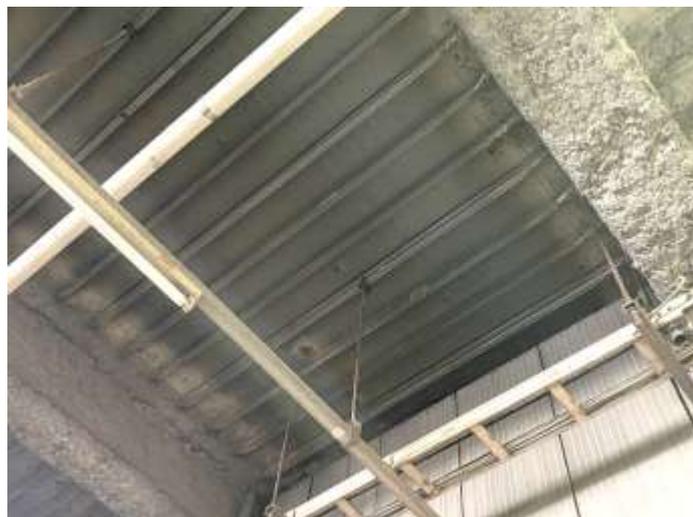
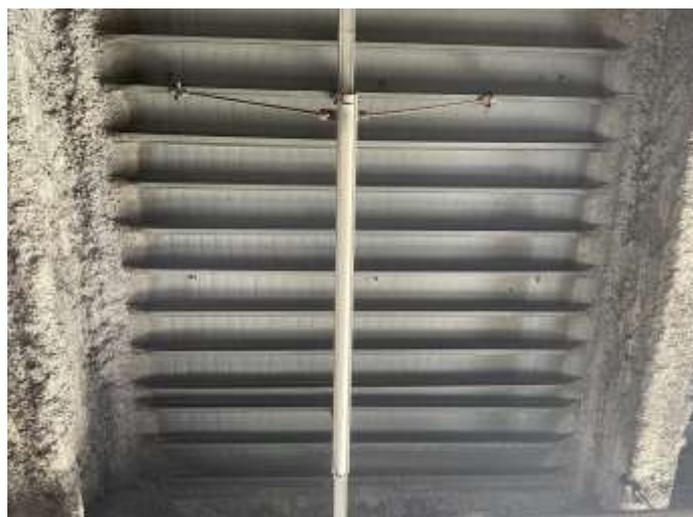
撮影年:2023年

前回(2019年)調査時には軽鉄は撤去され、フラットデッキが現しとなっている。

フラットデッキ表面は排気ガス等の汚れがかなり見られるが、前回(2019年)調査時と比較して、腐食が進行した形跡はなく大きな変化は見られなかった。

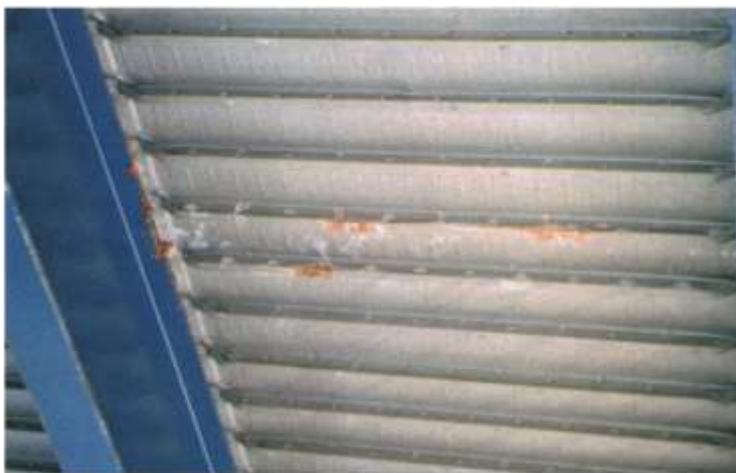
撮影年:1998年

港の岸壁から約10mの所にある外壁、天井なしの建物で常に潮風に曝されている過酷な条件の場所である。フラットデッキは白錆が発生し、その後赤錆に移行している箇所が幾つか認められた。

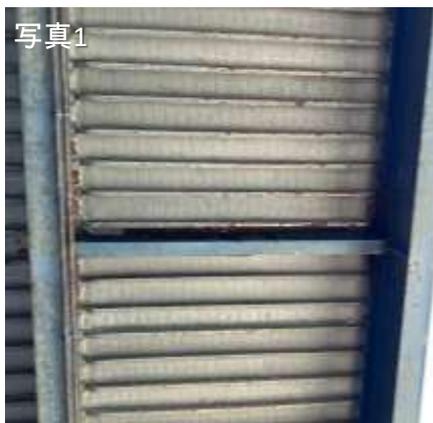
写真1

前回調査に比べ全体的に錆が進展している。以前から確認されている梁からのもらい錆、水抜き孔周辺の錆ともに写真1のように範囲が広がっている。また、前回調査より確認されている養生箇所(写真3)も範囲が広がっていた。この箇所は、写真2のような錆が進展したものと思われる。これは、駐車場として利用している上部のスラブにひび割れが発生しており、そこから雨水等の水分(海水も含んでいる可能性大)が流入した結果と思われる。

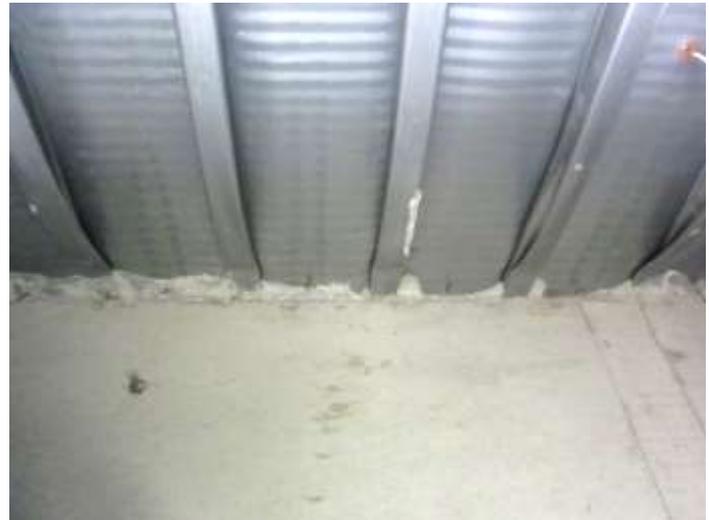
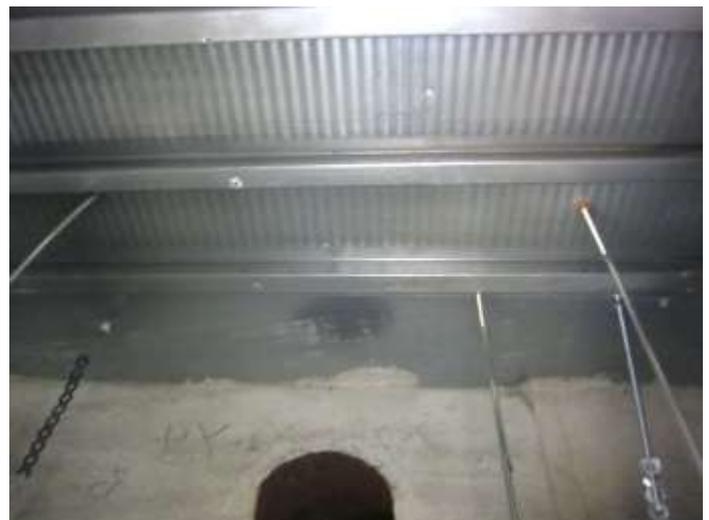
撮影年:2015年

水抜き孔部やフラットデッキリブのスポット溶接部にも錆の発生は特に無く、
前回(2011年)調査と比較して、大きな
変化は見られず、良好な状態を保って
いる。

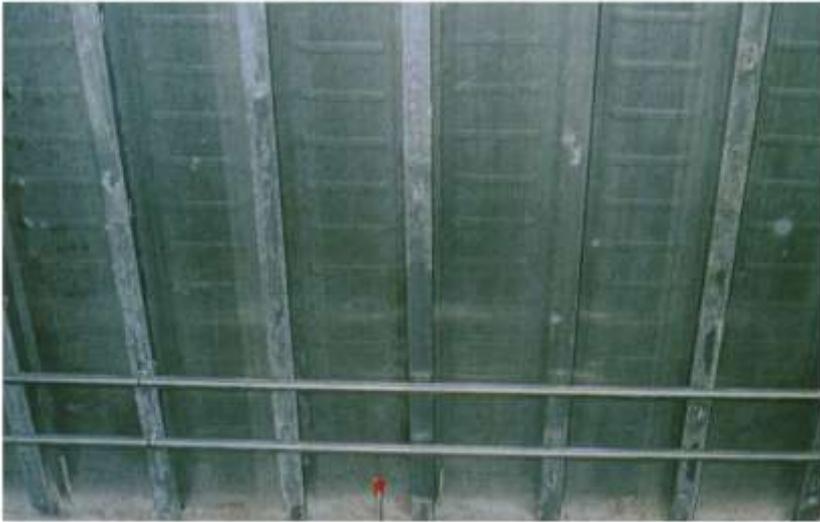
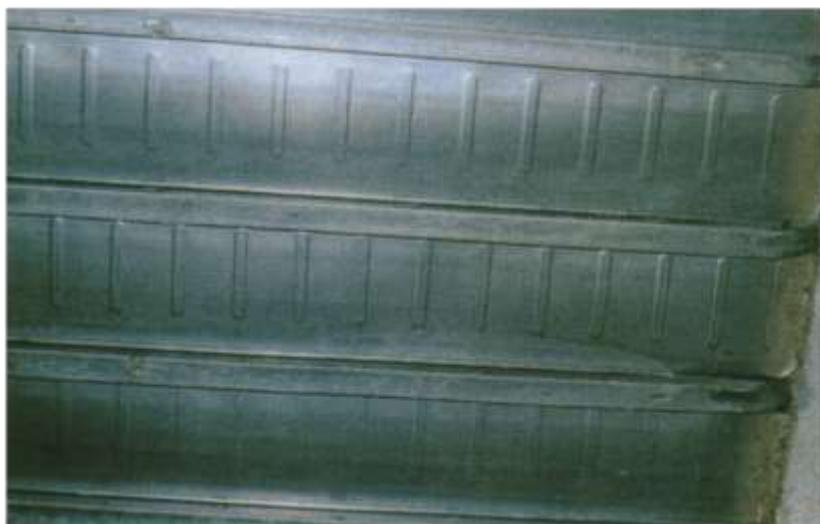
撮影年:1998年

フラットデッキは排気ガスで多少の汚れはあるものの、表面は良好な状態である。

コンクリート打設時に発生したと思われる錆が一部水抜き穴周辺に認められるが、今後の耐食性には問題はないと思われる。

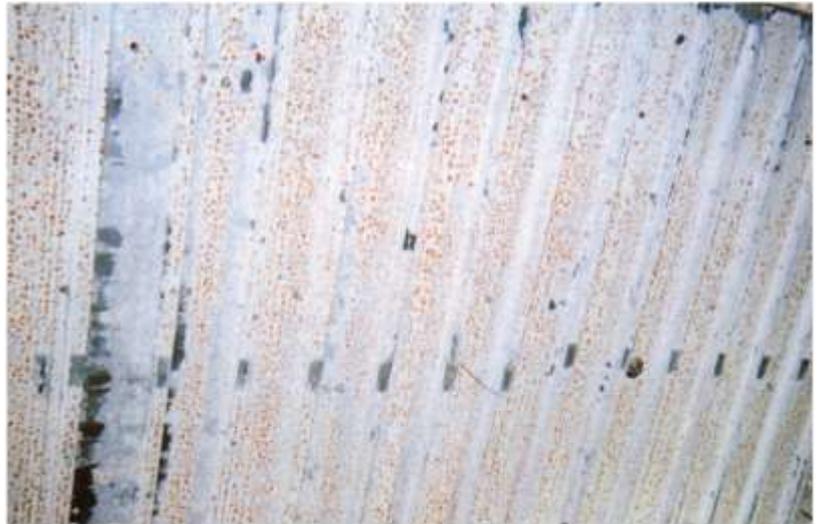
撮影年月:1995年6月

逆打ち工法でのフラットデッキの錆状況である。どの現場でも状況は変わらない。

納入後、2~3ヶ月後に白錆・赤錆がフラットデッキ全面に発生している。

特に換気環境が悪い場所は赤錆が全面に発生し、腐食が進行している。

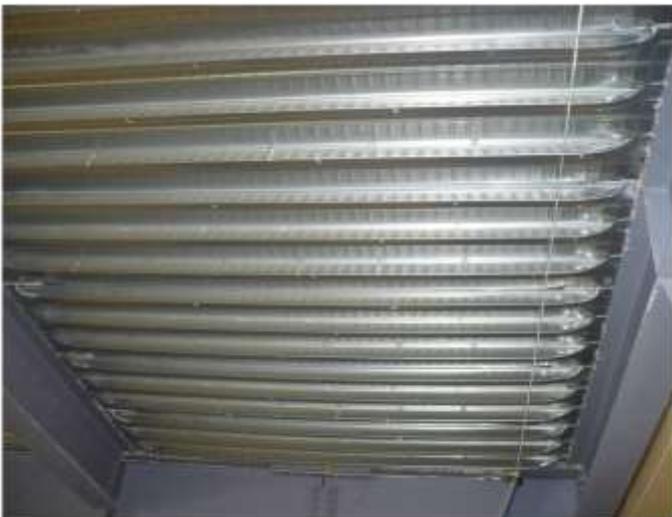
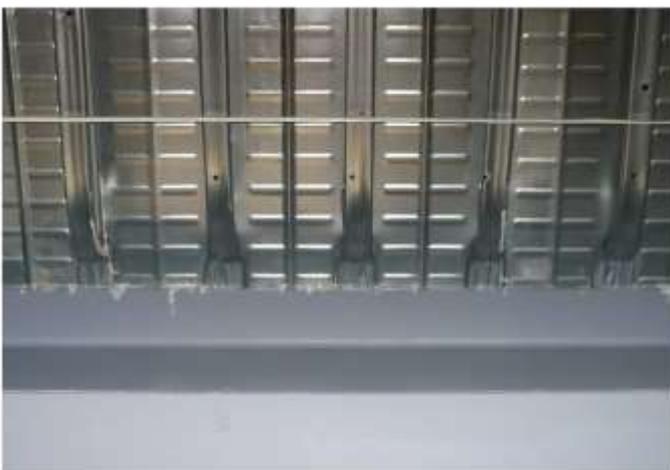
撮影年:2008年

海岸まで700mほどの天井あらわしの倉庫です。鉄骨からの錆の発生とノロ漏れは見られるが、デッキの表面は良好である。

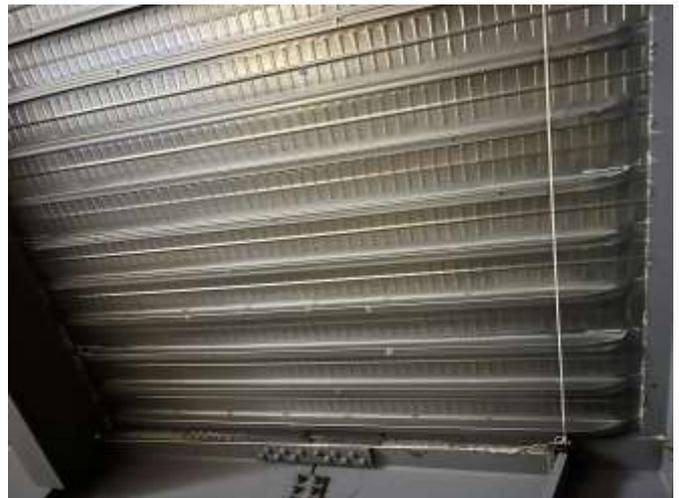
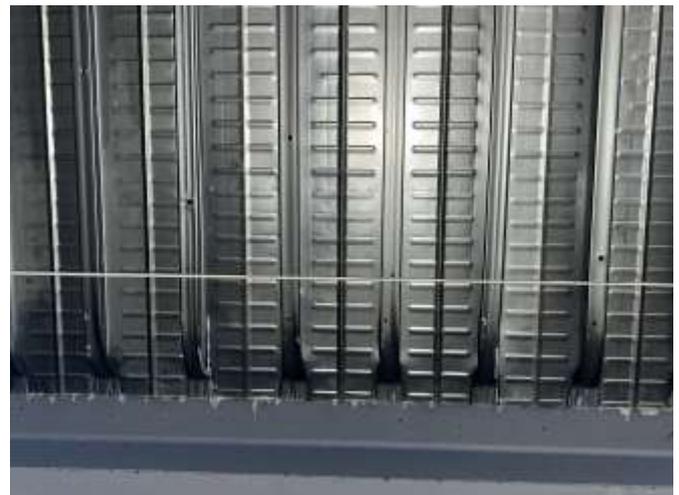
撮影年:2023年

前回(2019年)の調査と比較して、表面状況の大きな変化は見られず、良好な状態を保っている。ノロ漏れもそのまま残っているが、錆の発生は見られなかった。

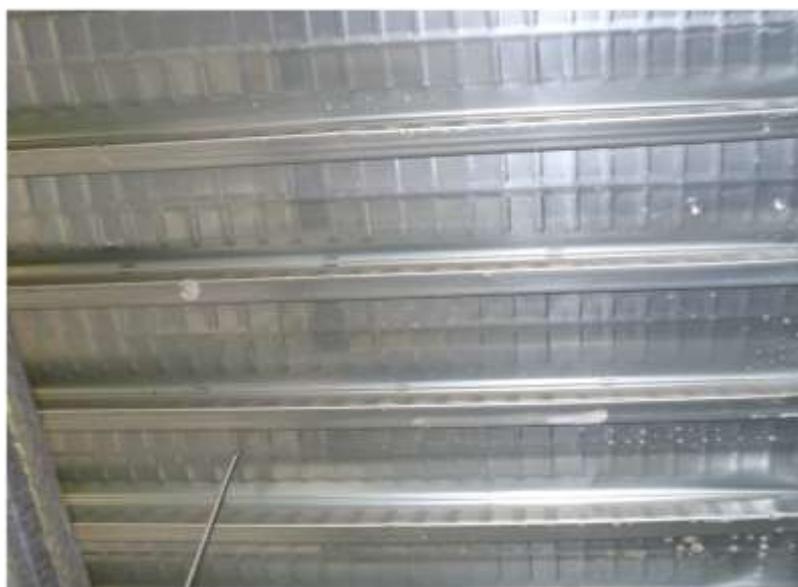
撮影年:2008年

ショッピングセンターの立体駐車場の3階入り口部分です。デッキの表面は良好で、スポット溶接部分からも錆は見られない。

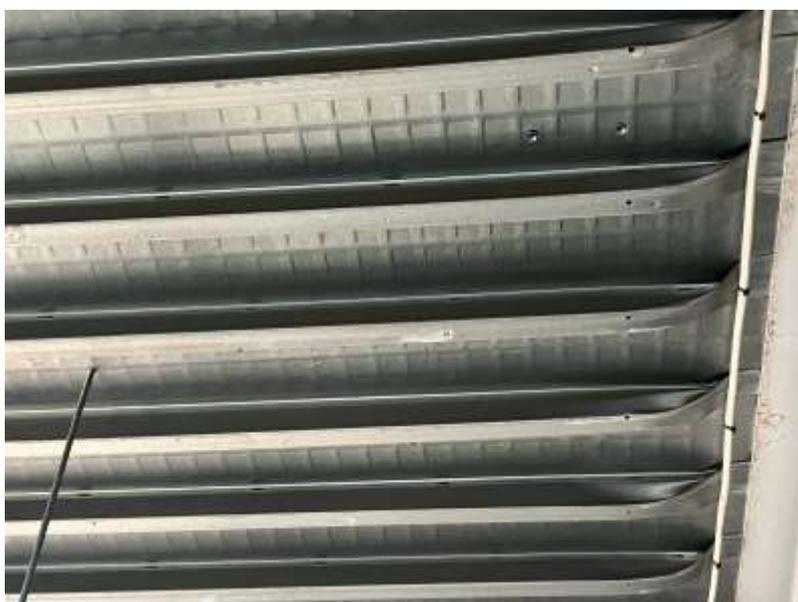
撮影年:2023年

排気ガス等の影響で表面が煤けたように変色しているが、前回(2015年)調査時から錆の発生も見られず、良好な状態である。

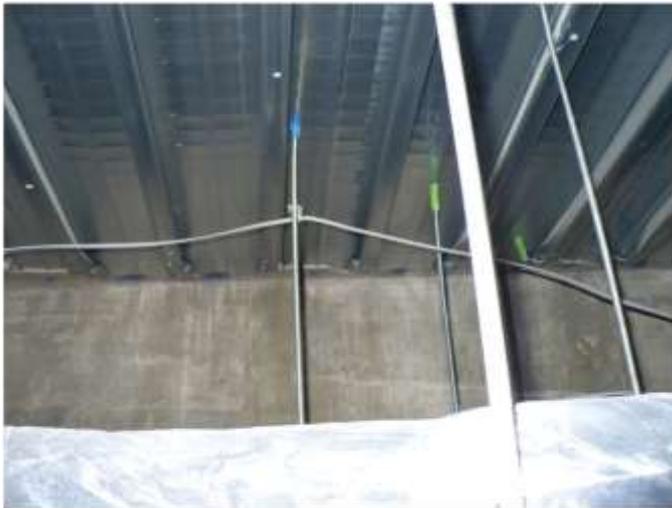
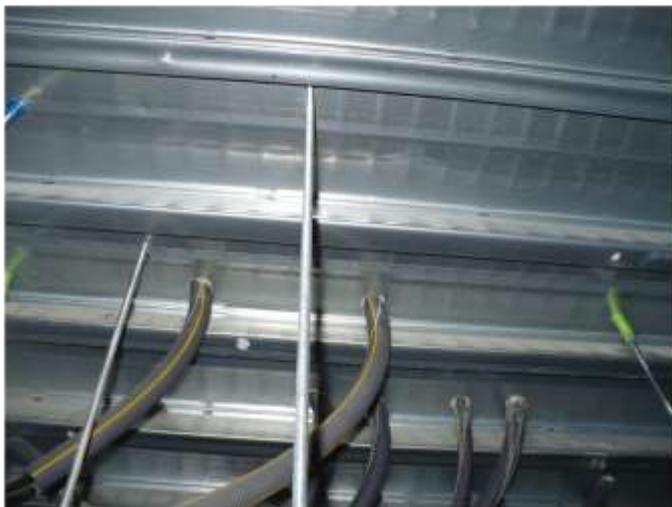
撮影年: 2008年

デッキの表面は良好な状態であるが、デッキを固定してあった釘等を切断してある為、その切断面からの錆が見受けられた。

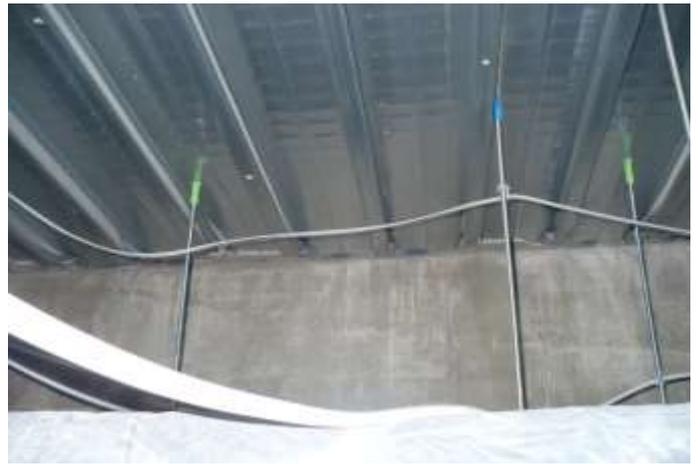
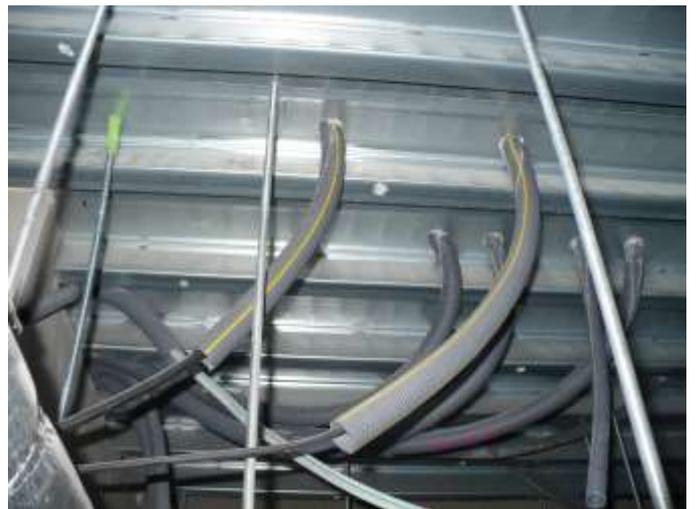
撮影年: 2015年

前回(2011年)調査と比較して、ほとんど変化が見られなかった。

デッキを固定してあった釘からの錆も広がっていない。

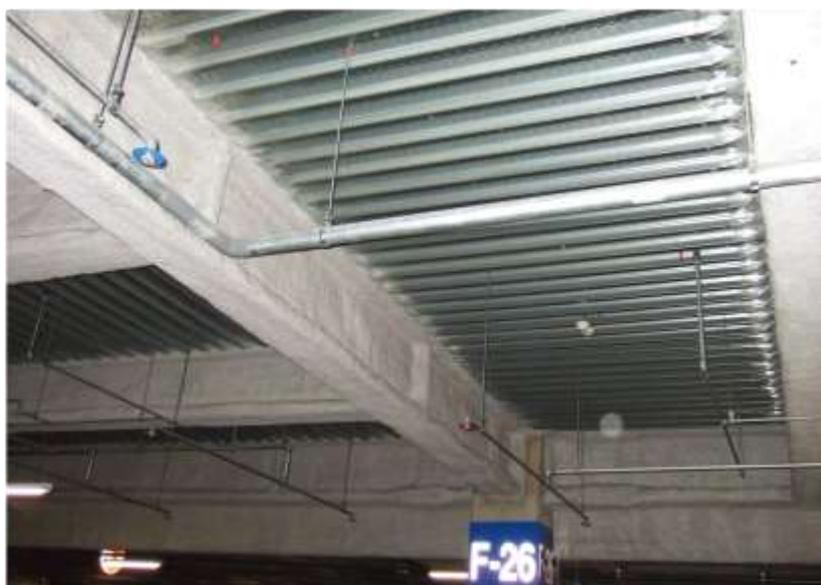
撮影年:2008年

フラットデッキ表面は非常に良好な状態であり、錆の発生は無い。

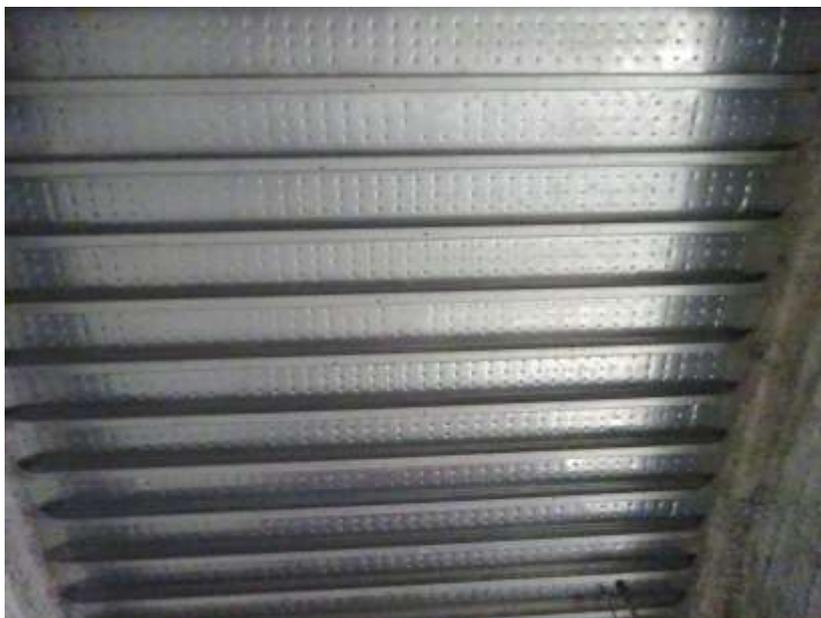
撮影年:2023年

前回調査時(2019年)と同様水抜き穴周辺、表面の一部に白錆が見えたが、まだ光沢感もあり良好な状態である。

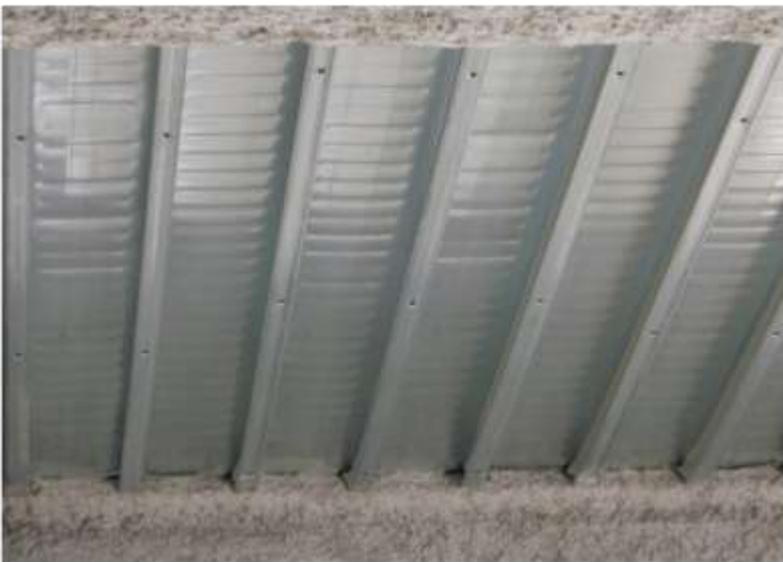
撮影年:2008年

都市部郊外に建てられたショッピングセンターの駐車場に使用されている。めっき表面は、フラットデッキ製造時と特に変化はなかった。
