フラットデッキ表面状況調査

第8回調査版
フラットデッキ工業会

フラットデッキ工業会実務委員会

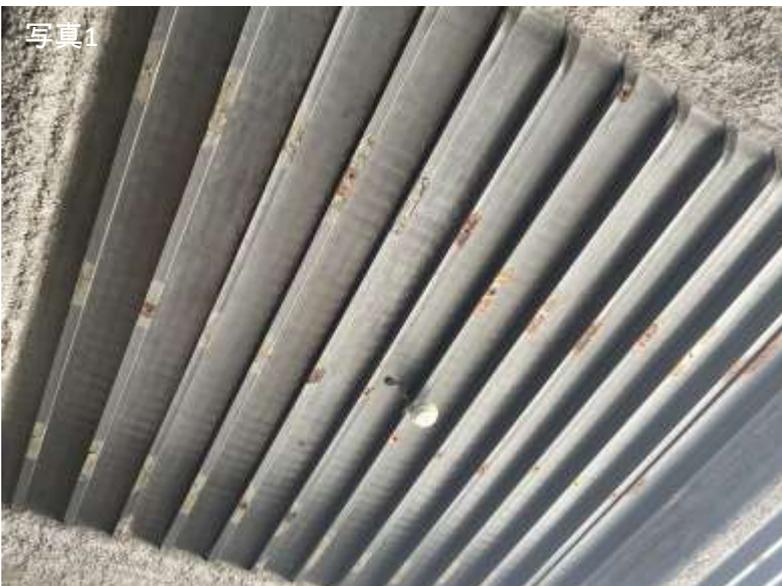
撮影年:2024年

一部錆が発生している水抜き孔の箇所は、錆の進行が止まったように見える。(写真1)
水抜き孔で腐食が見られる箇所以外は、前回調査同様に安定した状態である。(写真2)

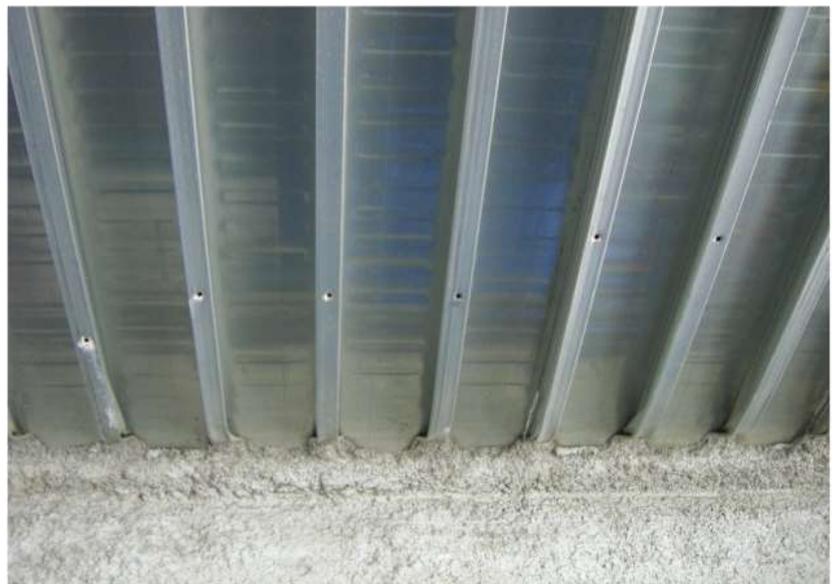
撮影年:2008年

海岸に位置し観光棧橋附近に建てられたショッピングセンターのスロープに使用されている。
 めっき表面は、フラットデッキ製造時と特に変化はなかった。

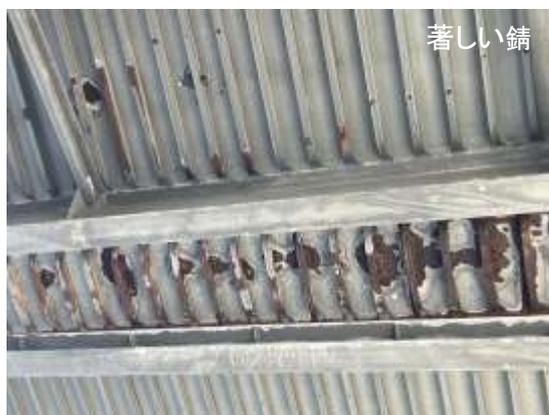
著しい錆

全体的に前回調査(第7回調査)箇所の腐食が進展している状況だった。
 水下のスロープ部分では、腐食の範囲がフラットデッキの水抜き孔のみから水抜き孔近傍のリブ下面に広がっている。
 スロープ中央付近の排水溝直下と思われるフラットデッキに著しい腐食が確認された箇所は、フラットデッキの上フランジまで赤錆が広がっていた。

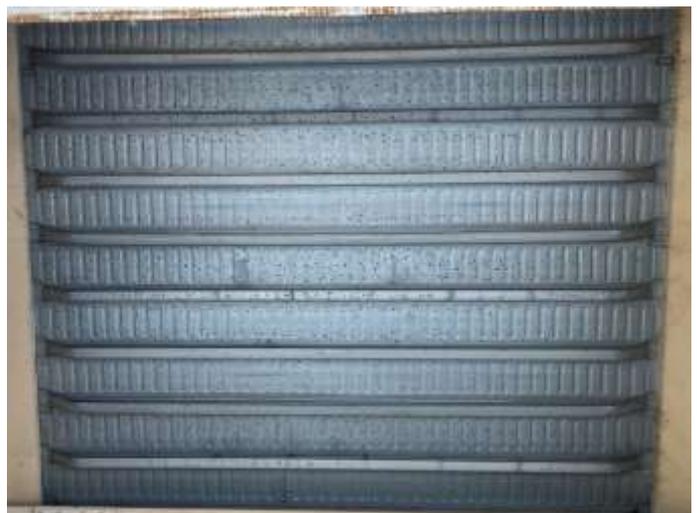
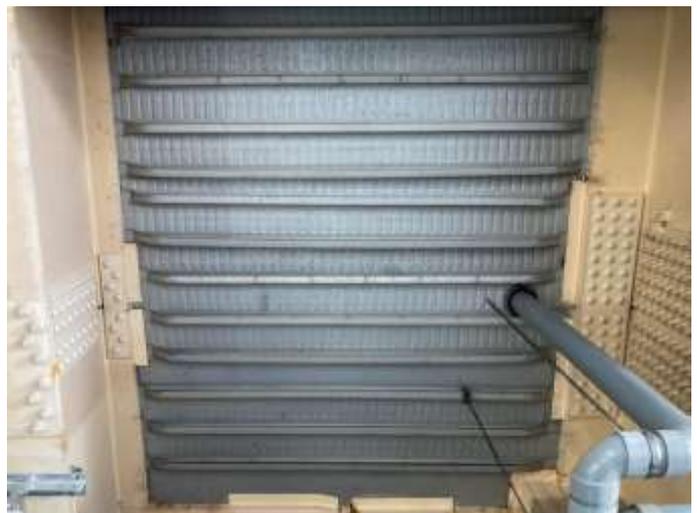
撮影年: 2023年

フラットデッキ表面及び現場切断部分に錆は見られず、良好な状態を保っていた。鉄骨側の部分的な錆は、前回(2019年)調査時から大きな変化は見られなかった。

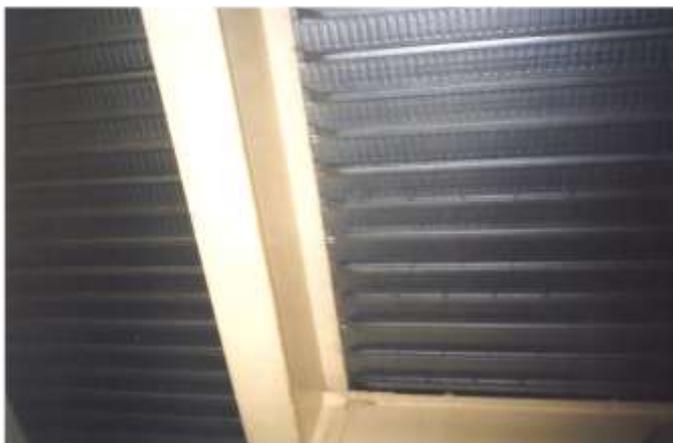
撮影年: 2001年

軌道上部に架かる自由通路。フラットデッキは直仕上げで、めっきはガルバリウムAZ150。鉄骨側に一部錆が発生していたが、フラットデッキ表面には錆は一切みられず、非常に良好な状態。現場切断部もタッチアップ処置にて錆、焼け痕なし。
