フラットデッキ表面状況調査

第8回調査版
フラットデッキ工業会

フラットデッキ工業会実務委員会

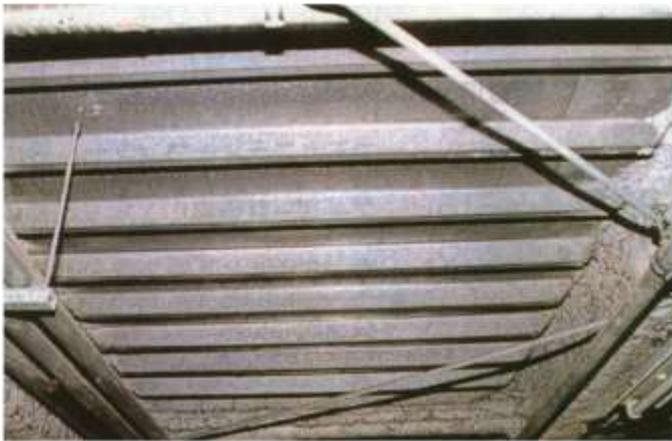
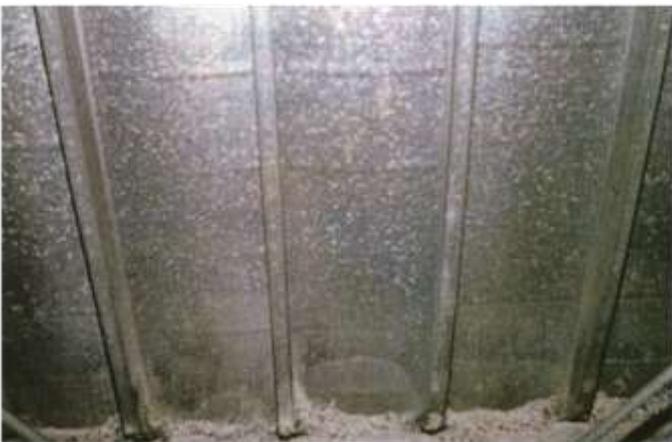
撮影年:1995年

1階が駐車場として使用され、平日は出入り口がオープン状態で、外気が常に入る環境にある。多少白錆が認められる。

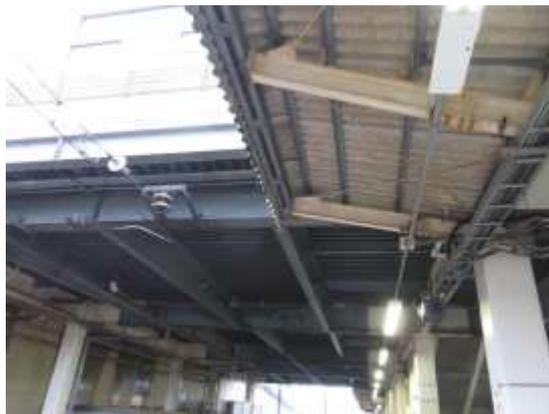
周囲は新興住宅地であり環境も良い地域である。

雨がかかる外周部近傍のフラットデッキ表面に一部白錆が発生しているが、雨のかからない内側についてはほとんど変化していない。

ただ内側において、小梁近傍で一部赤錆が発生している箇所があるが、当該箇所の小梁やボルト頭も錆びており、原因は不明である。

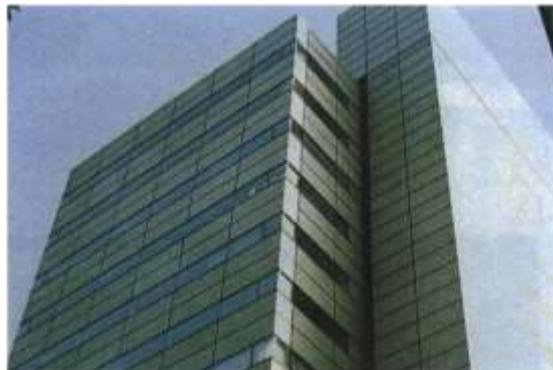
フラットデッキは2社のものが使用されている。
事務所として使用されており全て天井で覆われている。
目視した場合はトイレ、湯沸かし場の天井裏であったが錆の発生は認められなかった。
フラットデッキ表面の変色もなく事務所ビルの天井のある場合は殆ど耐食性に問題はないと思われる。

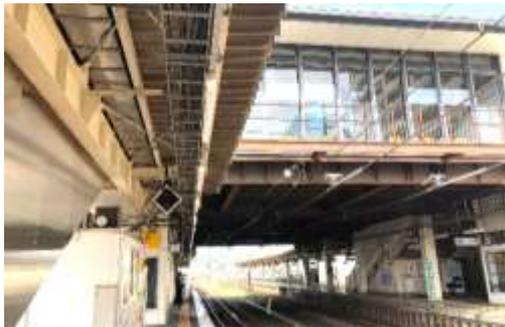
南口～北口に跨る駅上駅舎の床に施工され、線路、プラットフォームの上部にあらわして使用されている。フラットデッキには、コンクリート打設時の水抜き穴部分の一部と平坦部の折曲げ面に白錆が見られる。又、フラットデッキ端部と鉄骨の取り合い部分で、もらい錆びと思われる赤錆が発生しているが進行は止まっている様子だった。全体的に黒色しつつ有るが耐食性は良好だった。

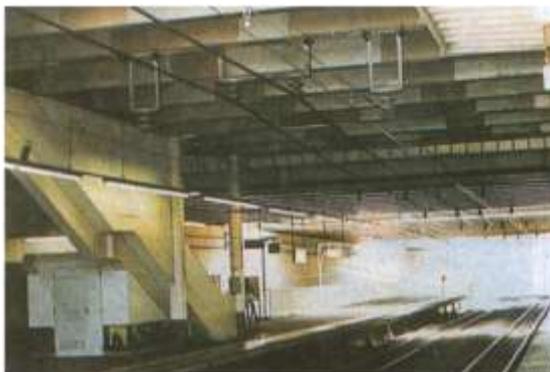
フラットデッキに錆は認められない。表面は黒く変色しているが著しい美観的損傷はないと思われる。

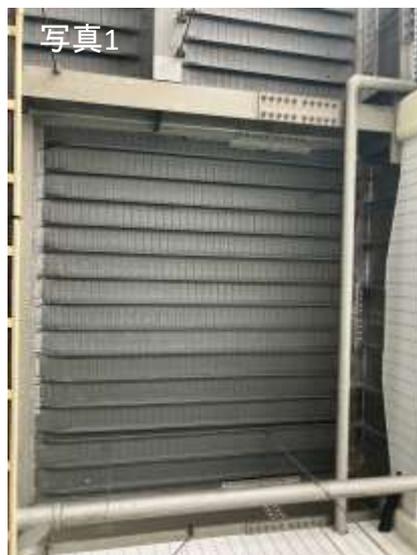
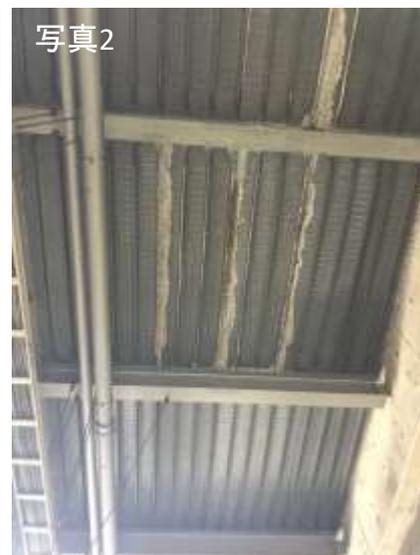
撮影年:2024年

表面はかなり煤けている。全体的には、写真1のように前回(2019年度)と同程度で進行していない。(リブに若干白錆がある程度)

また、前回調査より発生している写真2の一部の著しい錆については、前回調査から錆の進行はなく安定している様子。

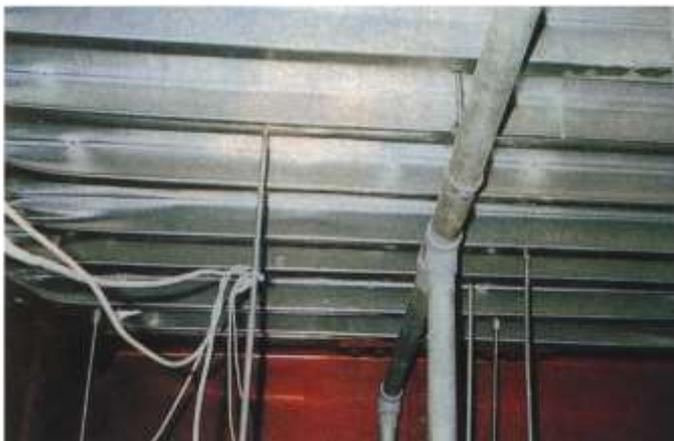
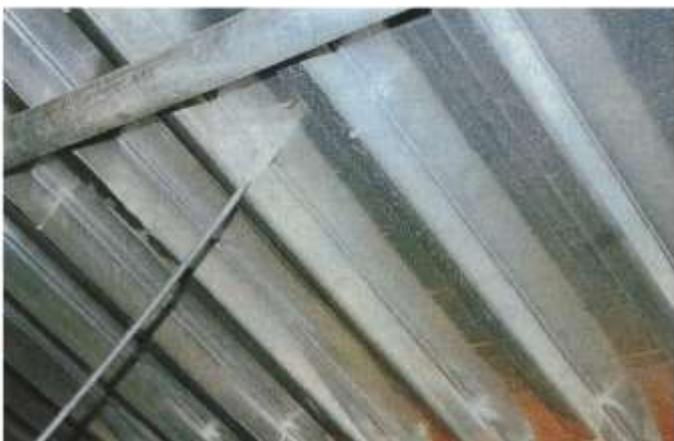
撮影年:1995年

フラットデッキは全て天井で覆われている。表面に錆も認められず、非常に良好な状態である。

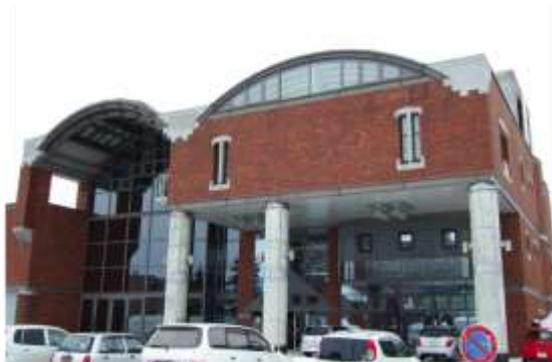
フラットデッキは水抜き穴周辺の一部に僅かな錆が認められた。

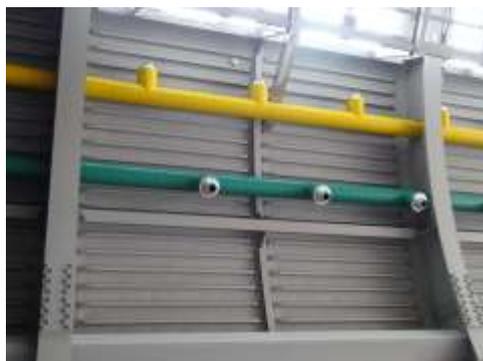
撮影年:2019年

フラットデッキ塗装面に前回調査(2015年)に比べ変化は見られない。水抜き穴周辺の錆も進行していなかった。

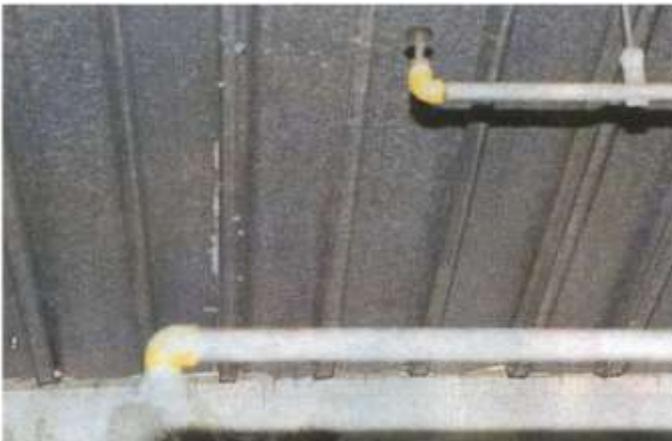
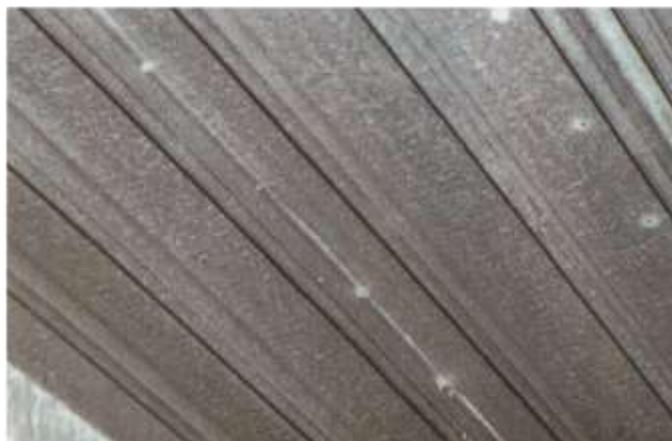
撮影年: 1995年

地下駐車場に使用されている。
スーパーであるため、土日の利用率が
高い。
溶接箇所には多少の錆がみられる。

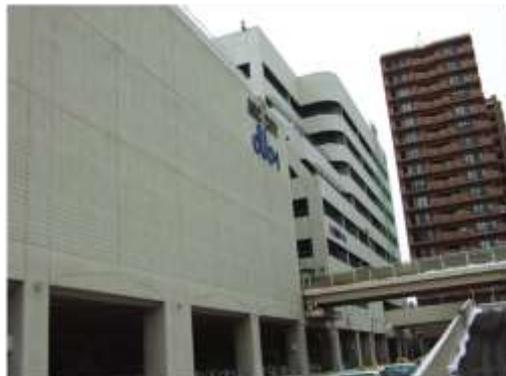
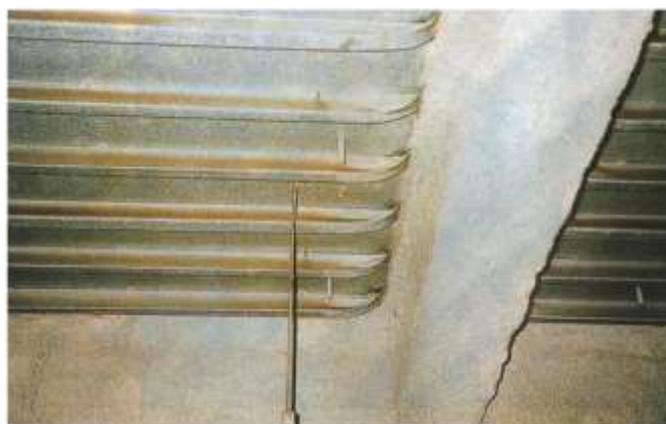
撮影年:1995年

物件はバスターミナルと地下鉄に直結するビルに併設された駐車場である。ターミナルビルには店舗の一部にブティックがありフラットデッキがあらわしで使用されている。駐車場に使用されたフラットデッキは水抜き穴周辺の一部に僅かな錆が認められるが、表面状態は非常に良好な状態である。

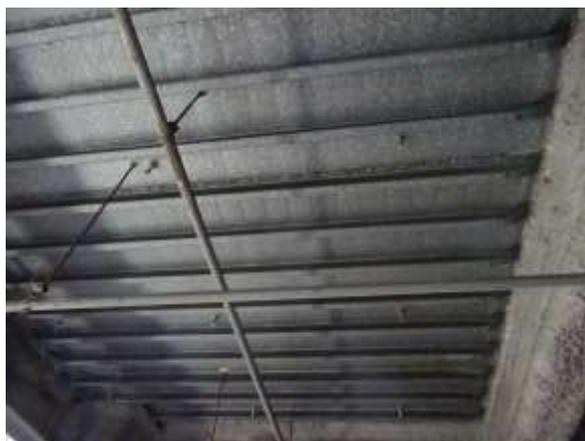
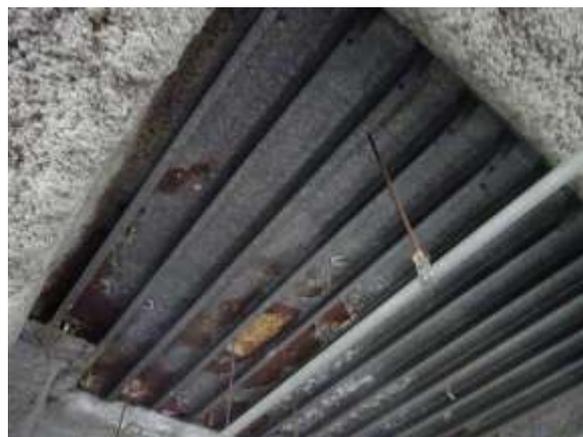
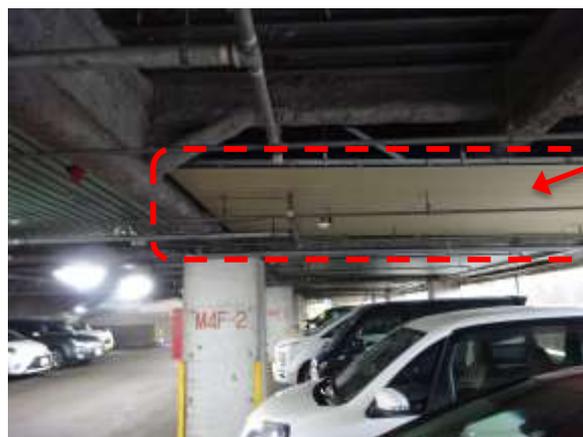
撮影年:2023年

前回調査(2019年)より赤錆、養生箇所も増えていた。立体駐車場として使用されており、路面凍結対策で使用している融雪剤等の影響があると思われる。

車に水滴が
落ちないように
養生している

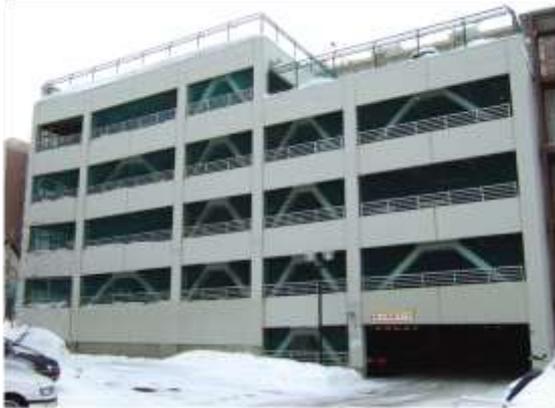
物件はマンションやアパートが建ち並ぶ一角に位置するマンションの専用駐車場として使用されている。フラットデッキ表面には一部白錆がみられる。

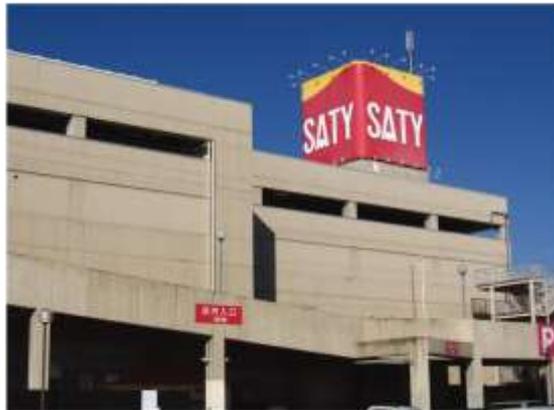
写真は駐車場を撮影した。
 錆による腐食は何処にも認められな
 かった。
 屋外の車路に使われているフラット
 デッキにも錆の発生はない。

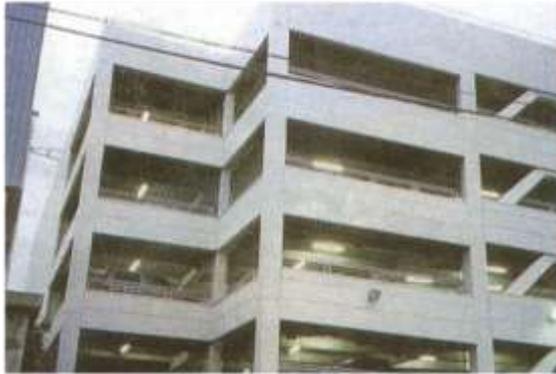
物件はパチンコ店の専用駐車場として使用されている。
フラットデッキの水抜き穴周辺のごく一部に錆が認められるが表面は良好な状態である。

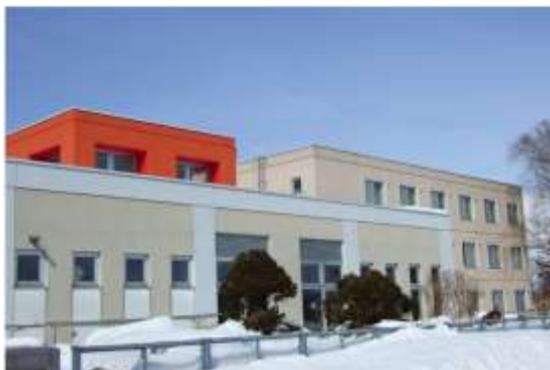
フラットデッキの表面は良好な状態であり、水抜き穴周辺の一部に錆が認められる。

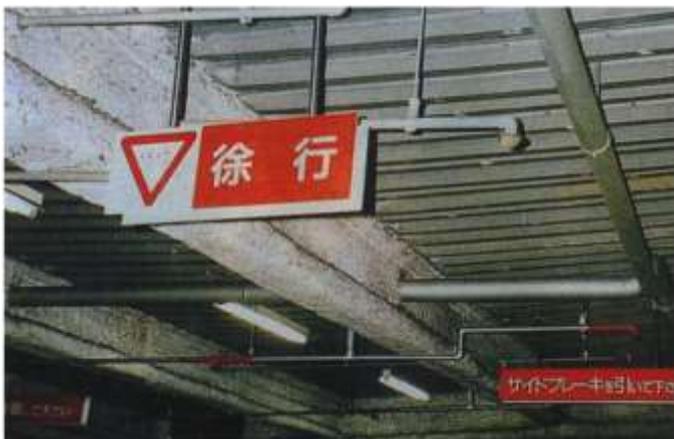
撮影年:1995年

フラットデッキ表面には、錆は見られなかった。

白錆が一部に見られたが、これは設置環境によるものではなくフラットデッキ梱包・保管時に発生したものである。

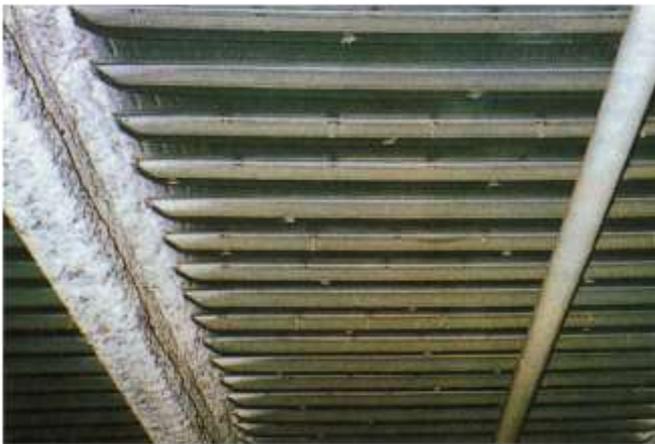
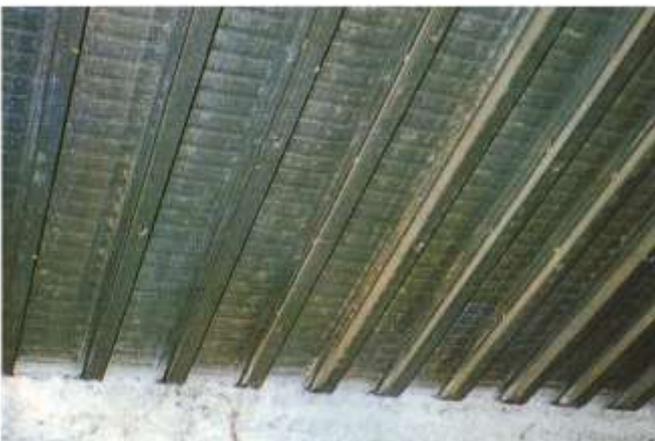
撮影年:1995年

立体駐車場として使用されている。海岸から1kmほど離れたところに位置している。フラットデッキ表面には、錆は見られなかった。自動車の出入り口付近を調査したため、フラットデッキ表面は排ガスにより若干黒ずんでいた。

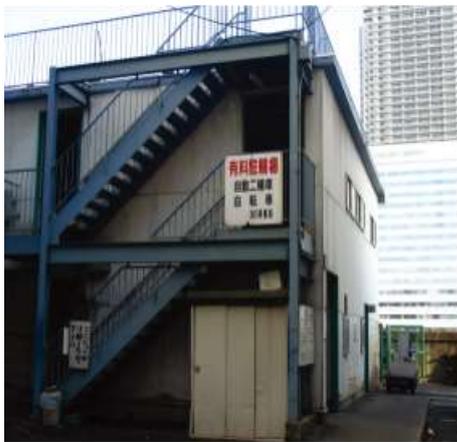
東京湾に近く海塩粒子を含んだ外気が容易に流入する環境ではあるが、一般部は前回(2011年)調査時と比べ大きな変化はなく、水抜き孔近傍の白錆も腐食が大きく進行した形跡はない。外壁開口部の上部に位置するフラットデッキの一部において、鉄骨梁と共に赤錆が発生しているが、前回調査時から大きな変化は見られず、錆の進行は非常に緩やかであると思われる。

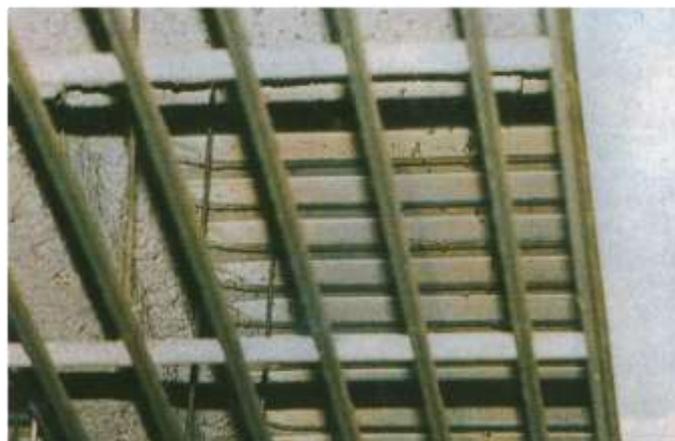
撮影年:1995年

四谷駅であり、自動車の交通量の多いところに位置しているが錆の発生は認められない。

軽鉄で、意匠上、隠れるようにしているが隙間からフラットデッキが見える。

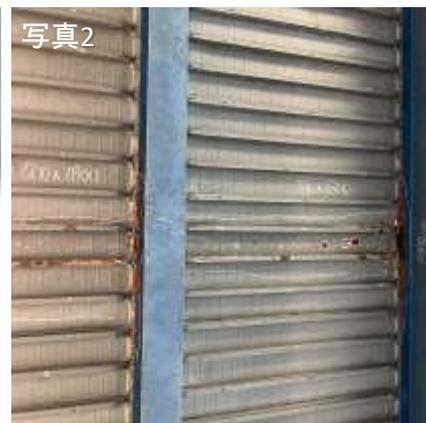
写真2

前回調査に比べ全体的に錆が進展している。以前から確認されている梁からのもらい錆、水抜き孔周辺の錆ともに写真1のように範囲が広がっている。また、前回調査より確認されている養生箇所(写真3)も範囲が広がっていた。この箇所は、写真2のような錆が進展したものと思われる。これは、駐車場として利用している上部のスラブにひび割れが発生しており、そこから雨水等の水分(海水も含んでいる可能性大)が流入した結果と思われる。

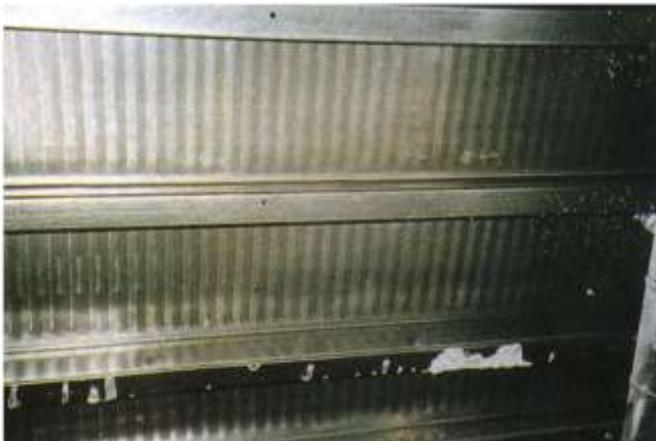
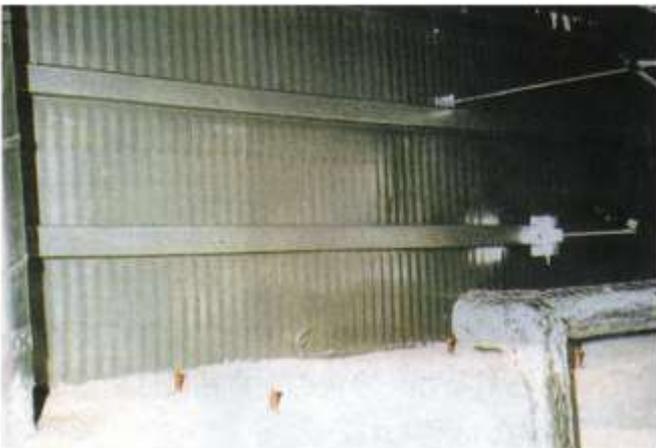
撮影年:1995年

事務所として使われており全て天井がある。
フラットデッキ表面には、変色もなくめっきが
製造時と同じように輝いている。

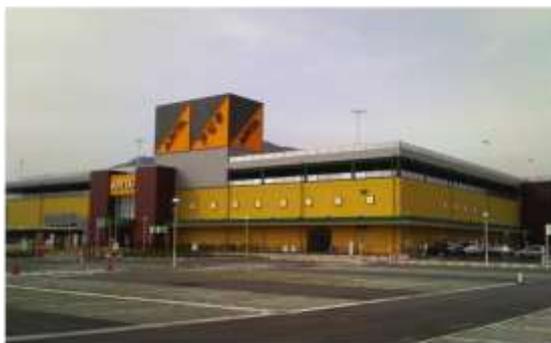
ショッピングセンターの立体駐車場の3階入り口部分です。デッキの表面は良好で、スポット溶接部分からも錆は見られない。

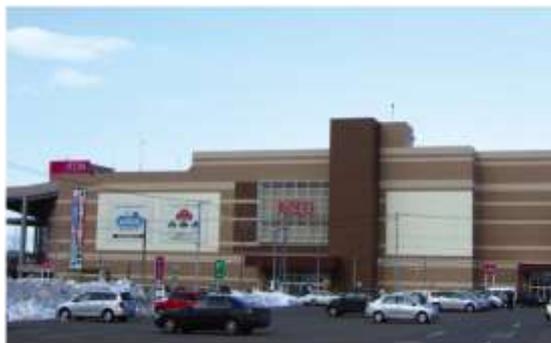
フラットデッキ表面は非常に良好な状態であり、錆の発生は無い。

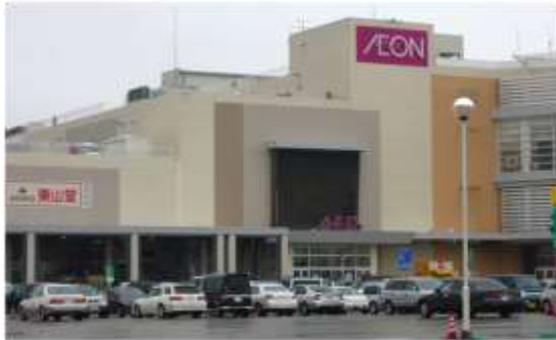
フラットデッキ状況調査 参考写真(その27)

都市部郊外に建てられたショッピングセンターの駐車場に使用されている。めっき表面は、フラットデッキ製造時と特に変化はなかった。

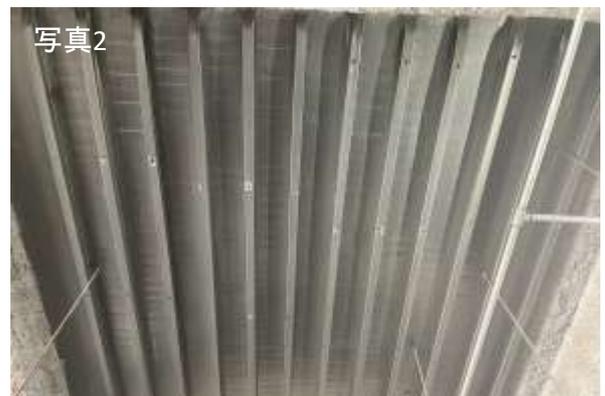
一部錆が発生している水抜き孔の箇所は、錆の進行が止まったように見える。(写真1)
水抜き孔で腐食が見られる箇所以外は、前回調査同様に安定した状態である。(写真2)

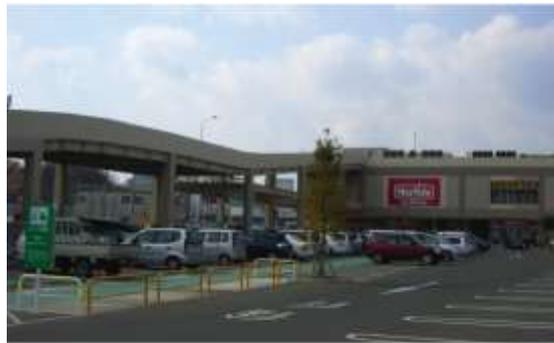
フラットデッキ状況調査 参考写真(その28)

海岸に位置し観光棧橋附近に建てられたショッピングセンターのスロープに使用されている。
 めっき表面は、フラットデッキ製造時と特に変化はなかった。

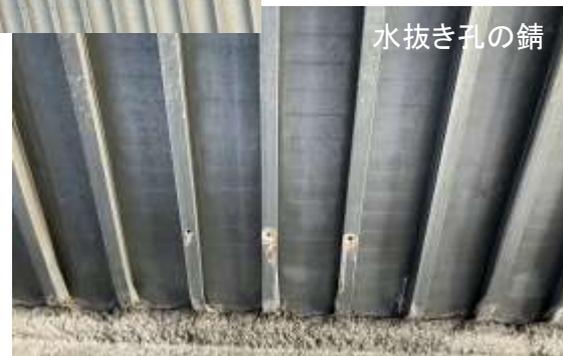
全体的に前回調査(第7回調査)箇所の腐食が進展している状況だった。
 水下のスロープ部分では、腐食の範囲がフラットデッキの水抜き孔のみから水抜き孔近傍のリブ下面に広がっている。
 スロープ中央付近の排水溝直下と思われるフラットデッキに著しい腐食が確認された箇所は、フラットデッキの上フランジまで赤錆が広がっていた。

水抜き孔の錆

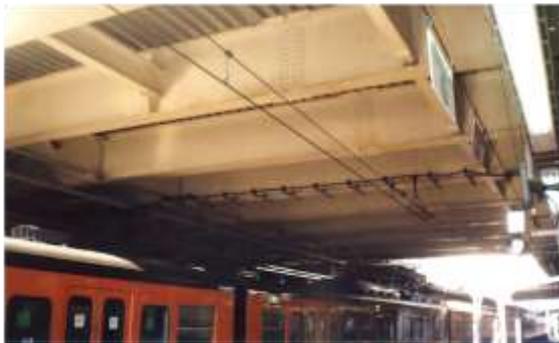
フラットデッキ状況調査 参考写真(その29)

軌道上部に架かる自由通路。フラットデッキは直仕上げで、めっきはガルバリウムAZ150。鉄骨側に一部錆が発生していたが、フラットデッキ表面には錆は一切みられず、非常に良好な状態。現場切断部もタッチアップ処置にて錆、焼け痕なし。
